Lézeres tisztítás alkalmazása a restaurátori gyakorlatban

DLA mestermunka

Kisapáti Ivett

2015

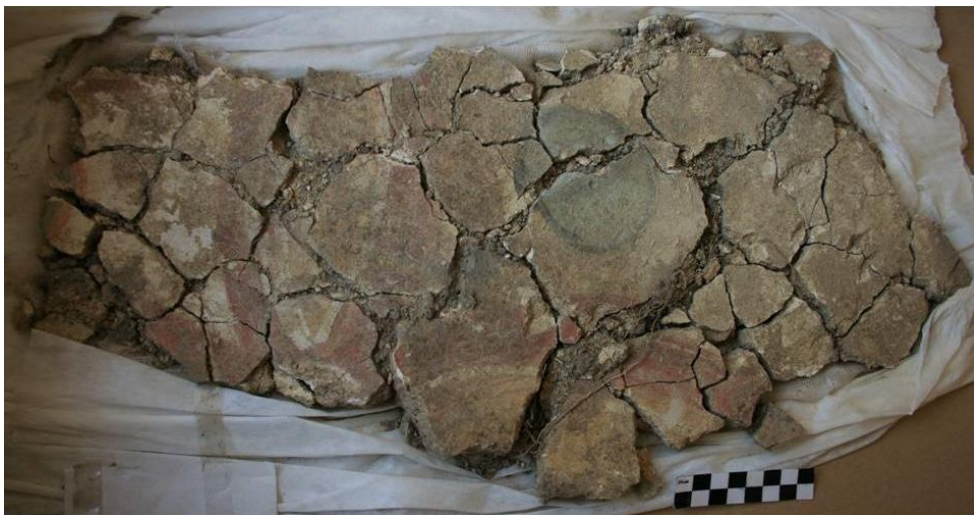
A falkép maradványon rozetta motívum rajzolódik ki.

1. kép: Átvételi állapot, Sopianae téri ásatás, 2. doboz, középső tálca

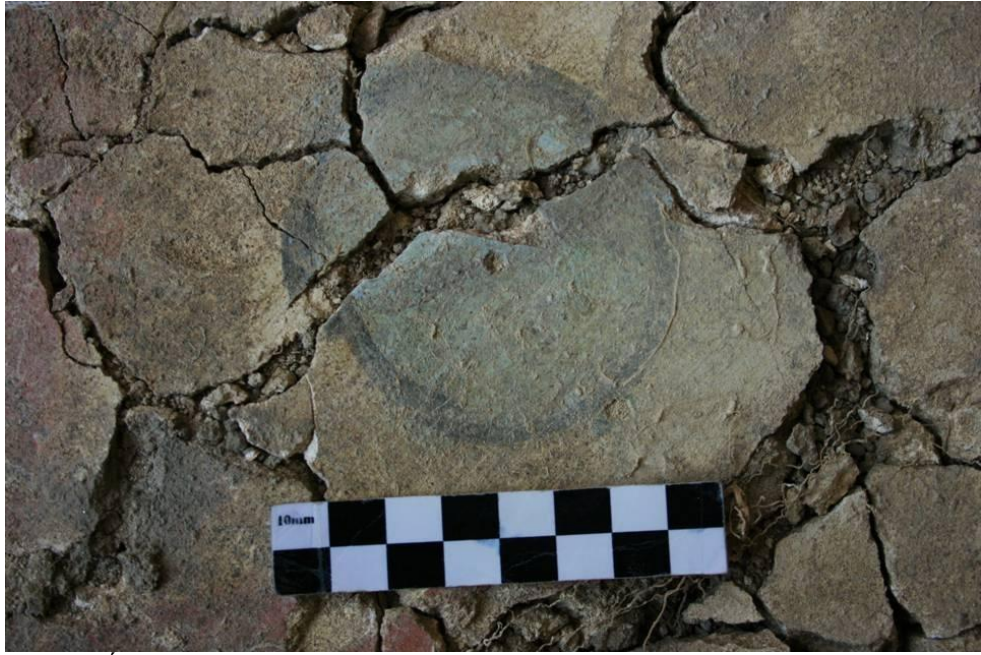
2. kép: Átvételi állapot, Sopianae téri ásítás, 2. doboz, középső tálca, közeli felvétel

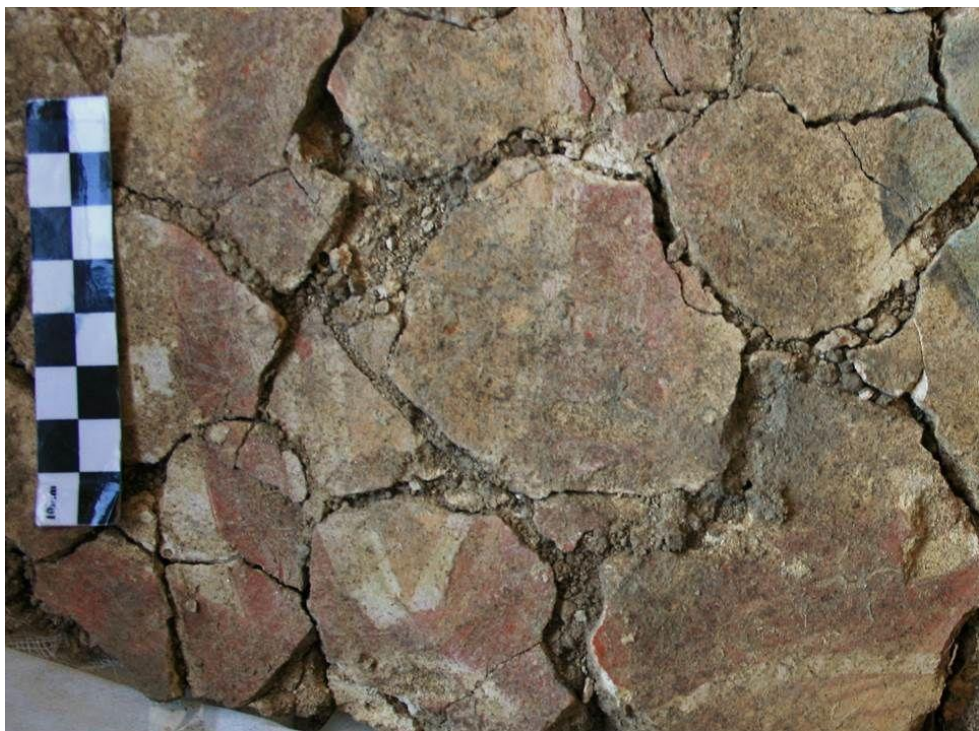
3. kép: Átvételi állapot, Sopianae téri ásítás, 2. doboz, középső tálca, közeli felvétel

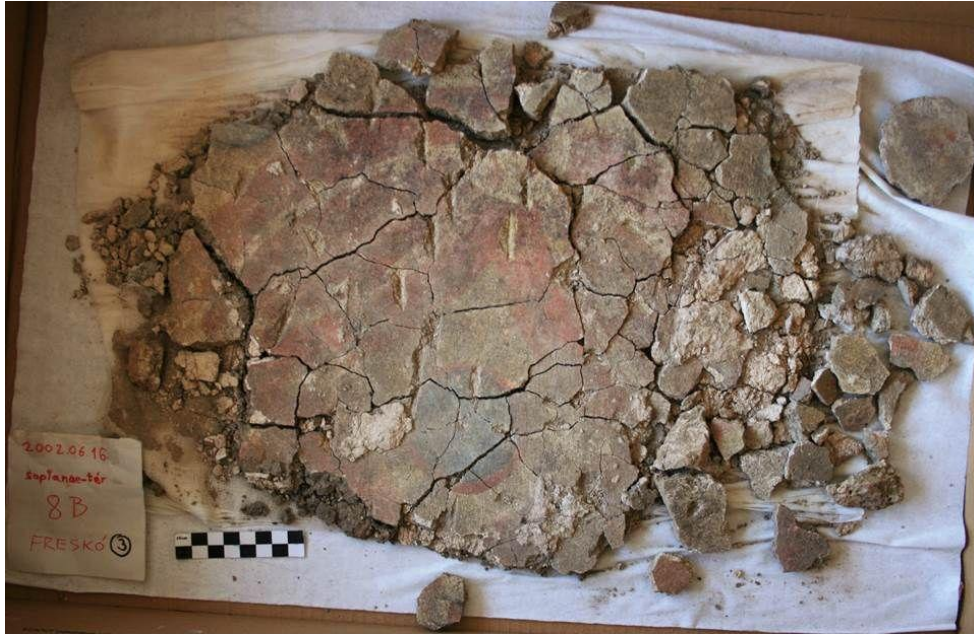
4. kép: Átvételi állapot, Sopianae téri ásatás, 4. doboz, alsó tálca

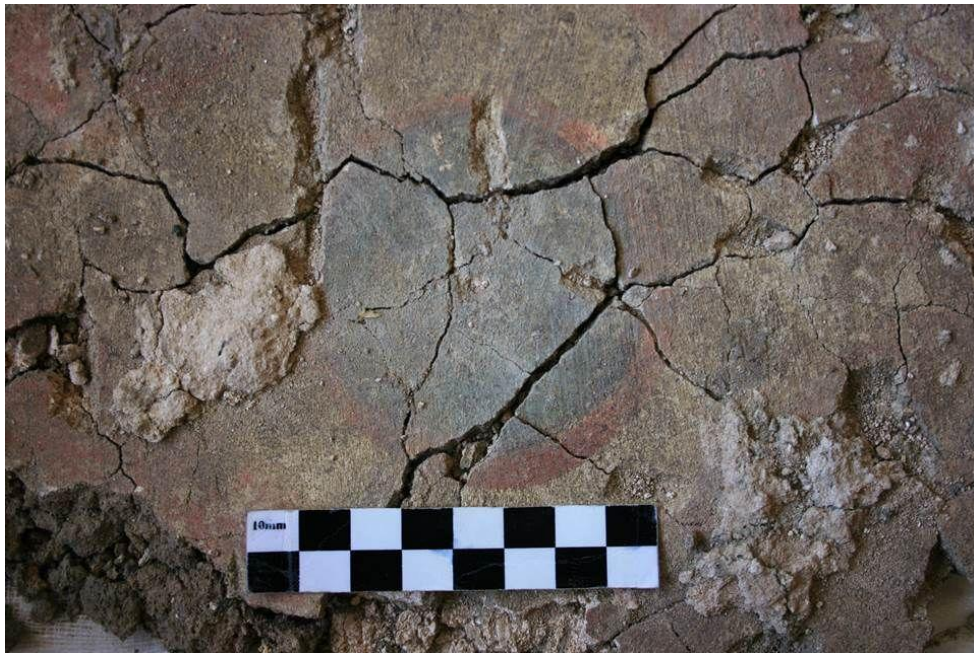
5. kép: Átvételi állapot, Sopianae téri ásatás, 4. doboz, alsó tálca, közeli felvétel

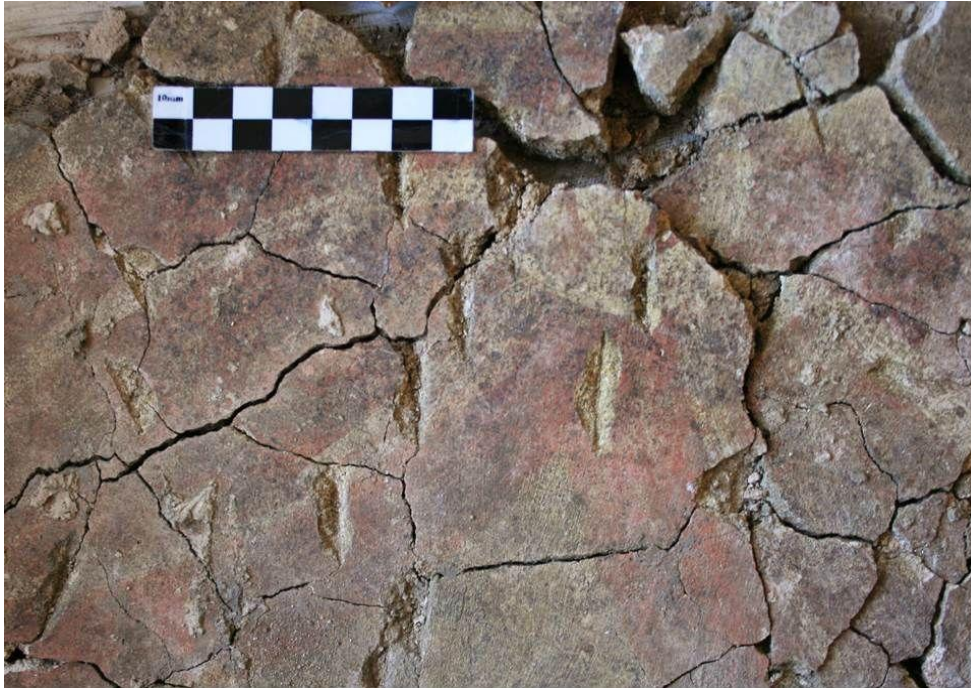
6. kép: Átvételi állapot, Sopianae téri ásás, 4. doboz, alsó tálca, közeli felvétel

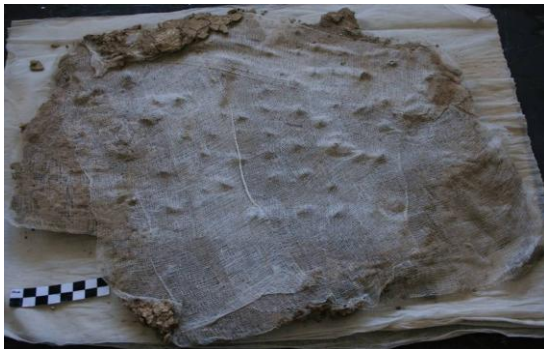
7. kép: a töredékeket hátoldalukról összefogó gézlap

A lézeres tisztítás előtt az összetartozó töredékek hátoldaláról a Plextollal rögzített gézt acetonos duzzasztás után eltávolítottam (7-8. kép). Így lehetőség nyílt a falkép töredékek darabonkénti lézeres tisztítására.

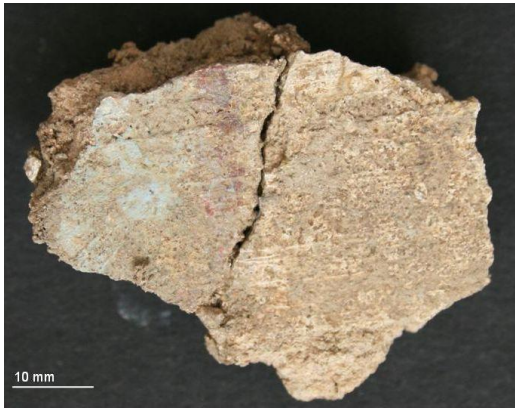
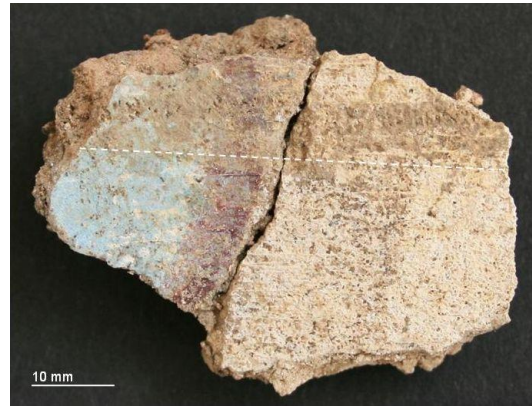
9. kép: A 4/10 falképtöredék lézeres tisztítás előtt

9. kép: A 4/10 falképtöredék lézeres tisztítás közben. A szaggatott vonal alatt a lézerral tisztított terület, fölötte a szennyezett állapot látható

Az egyiptomi kék és mészfehér festékrétegek - ahogy azt már korábban is tapasztaltam - ebben az esetben sem mutattak elváltozást a KrF (248 nm) és a Nd:YAG (1064nm) lézerek alkalmazásakor. A tisztítás hatékonyságának növelése érdekében a felületet desztillált vízzel nedvesítettem, de mivel a felület elszíneződött, sárgás árnyalatúvá vált, a továbbiakban ezt nem alkalmaztam. A leghatékonyabbnak a Nd:YAG lézer 1064 nm hullámhosszával (138 mJ/cm^2 , 2 Hz), nedvesítés nélkül végrehajtott tisztítása bizonyult (9-15. kép). Ezekkel a paraméterekkel sikerült eltávolítani a felületen lévő különböző típusú szennyeződéseket, úgy hogy a festékréteg

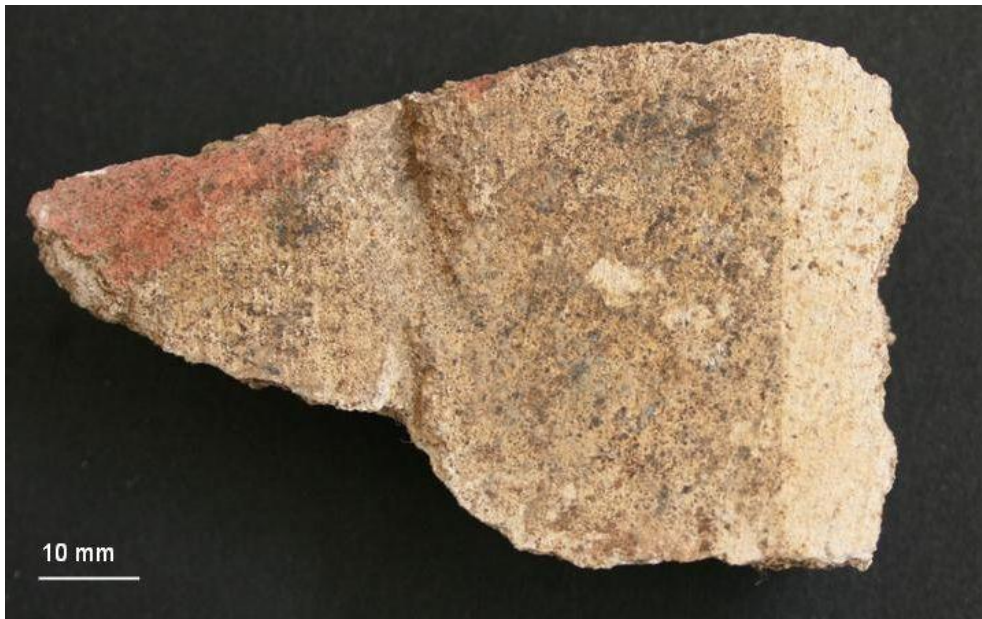
10. kép: A 4/12 falképtöredék lézeres tisztítás közben

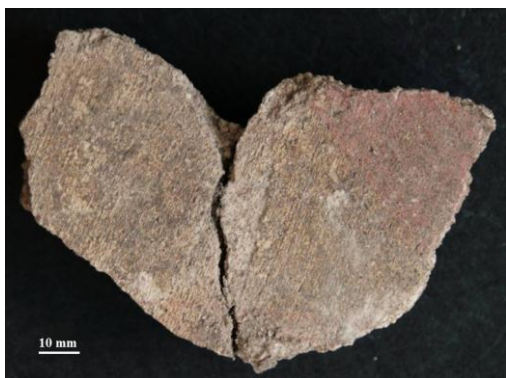
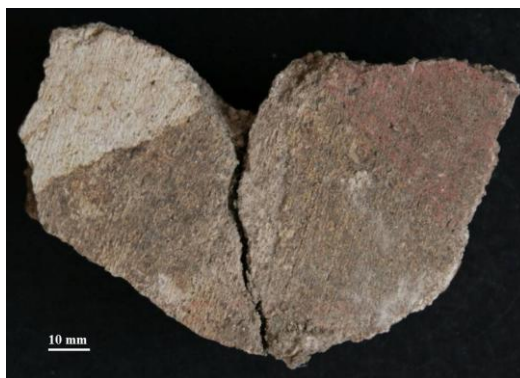
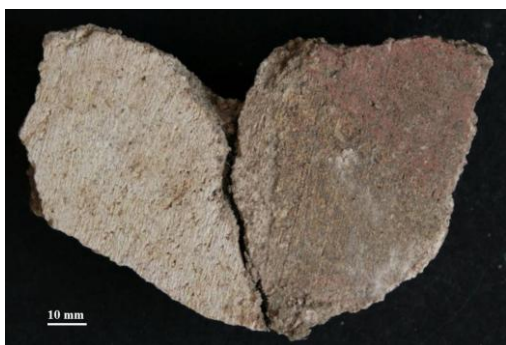
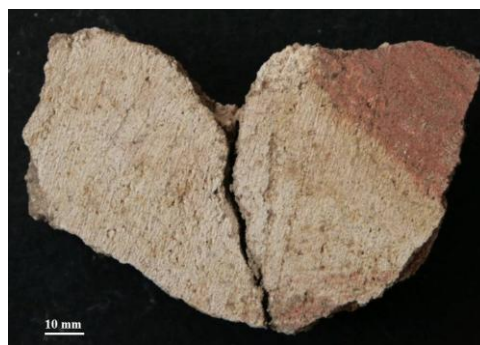
11. kép: 4/13 falképtöredék lézeres tisztítás előtt

12. kép: 4/13 falképtöredék lézeres tisztítás közben

13. kép: 4/13 falképtöredék félbetisztítva

14. kép: 4/13 falképtöredék lézeres tisztítás után

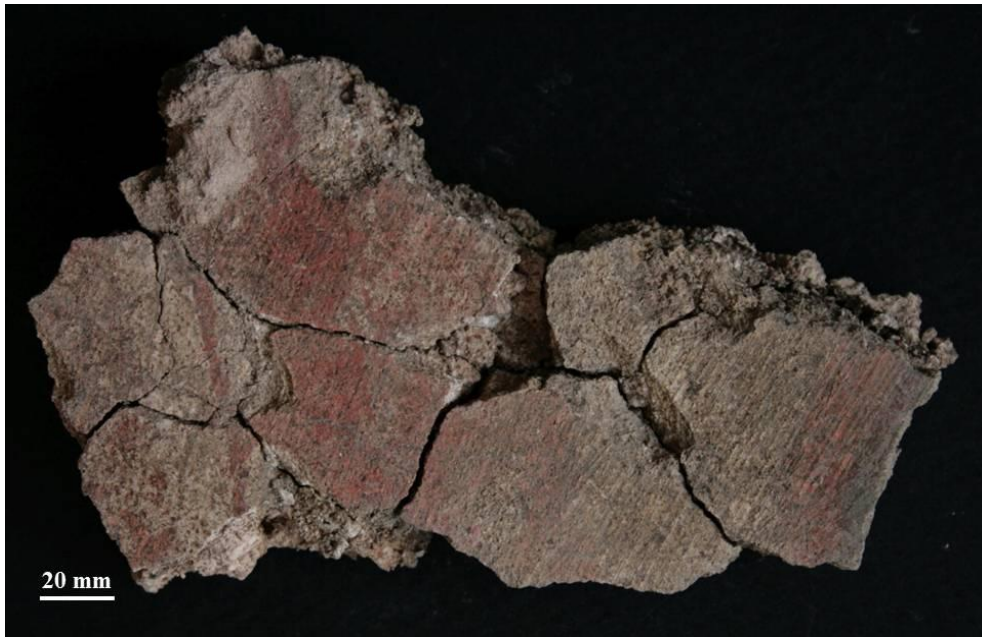
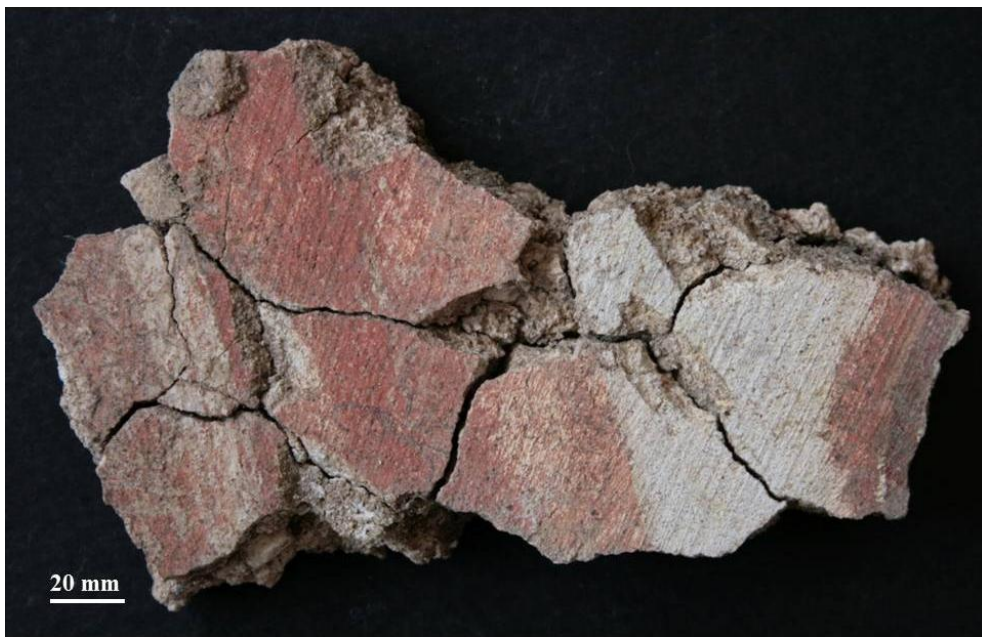
15. kép: 4/14 falképtörredék lézeres tisztítás előtt

16. kép: 4/14 falképtörredék lézeres tisztítás után

Az okkersárga festékréteg nem mutatott színváltozást a Nd:YAG lézer nedvesítés nélküli használatakor (1064 nm, 138 mJ/cm², 1 Hz). Ellenben az vörösokker esetében azt tapasztaltam, hogy a festékréteg megsötétedett az IR (1064 nm) lézeres tisztítás következtében, így itt az UV lézer (248 nm) alkalmazása vált célszerűvé (16-17. kép). A különböző vastagságú szennyeződéskéreg eltávolítására kétféle módszert alkalmaztam: a vékonyabb rétegeknél (<~500µm) nagyobb foltméretet (2,4 x 0,7 mm²) használva pásztáztam a felületet. A vastagabb rétegek (~0,5 - ~1mm) eltávolításakor pedig az UV lézernyalábot a szennyeződésre fókuszáltam, és így 1-2 impulzus elegendőnek bizonyult a tisztításhoz.

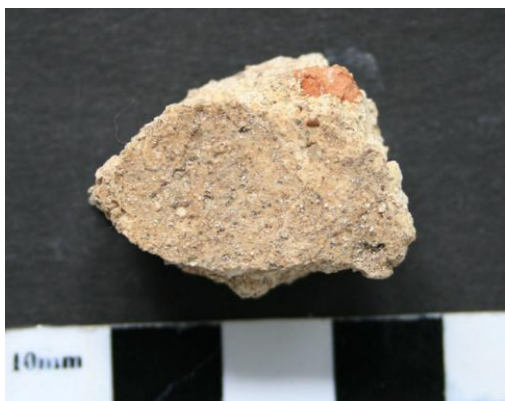
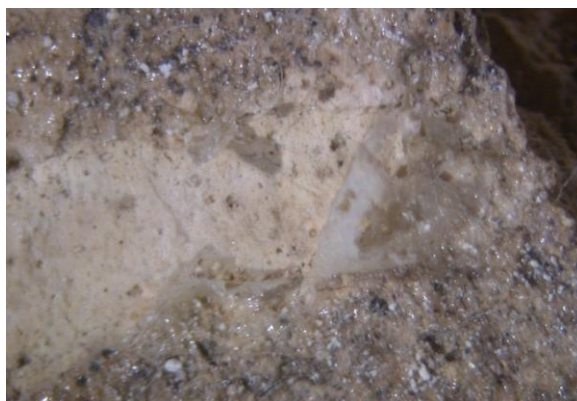
17. kép: A 2/7 falképtörredék Plextol réteggel a felületén

18. kép: Plextol réteg lézeres eltávolítása a 2/7 falképtörredék felületéről, optikai mikroszkópon keresztül

Egyes töredékek esetében megfigyelhető, hogy a kiemeléskor használt Plextol a festékréteg felületén is megjelent. eltávolításához a felszínt desztillált vízzel nedvesíttem és Nd:YAG lézert alkalmaztam (1064 nm , 138 mJ/cm^2 , 2 Hz), amely a Plextollal együtt a felületen lévő szennyeződésképzőréteget is eltávolította (18-19. kép).

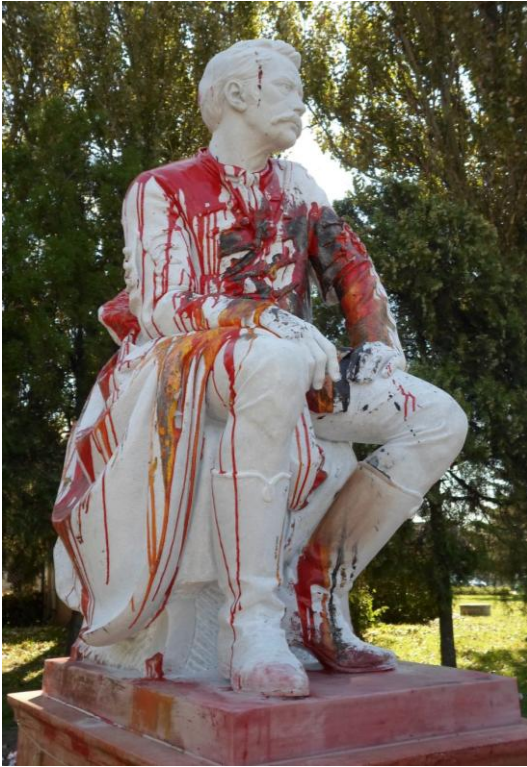
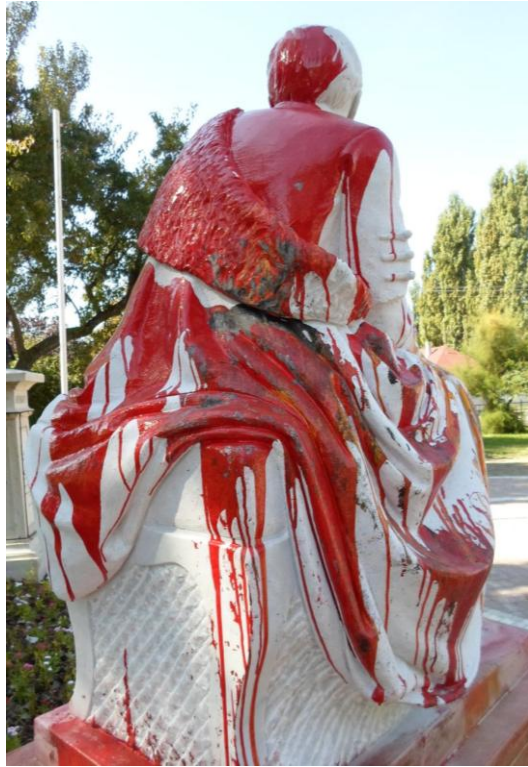
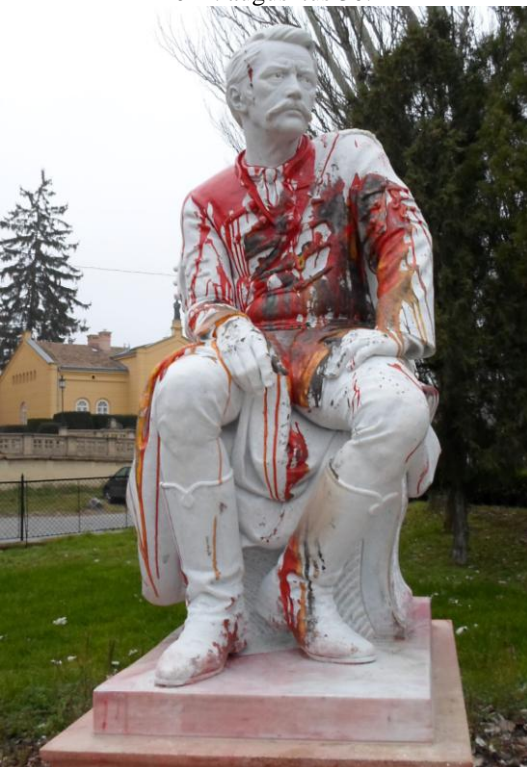
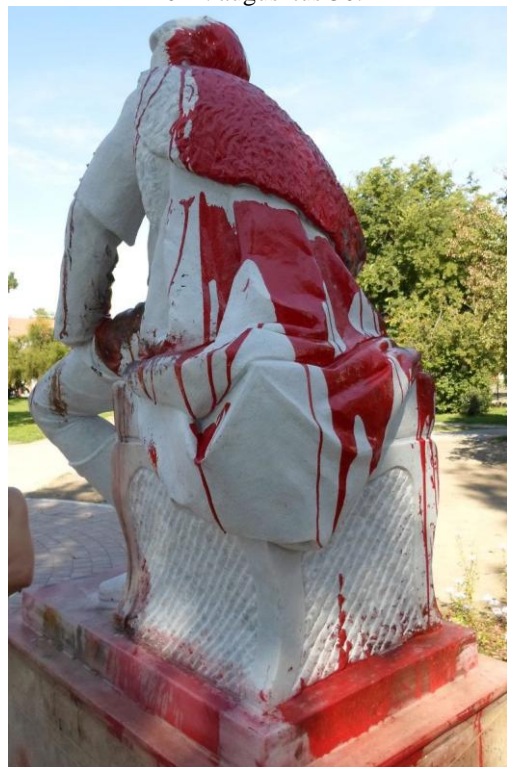
Az Orbán Előd által készített fóti gróf Károlyi István életnagyságú, carrarai márványból faragott szobrot 2014-ben avatták (20. kép). A szobrot átadása után egy nappal, 2014. augusztus 21.-én éjszaka súlyos támadás érte, az elkövető nagy mennyiségű festékkel, hátulról öntötte le (21-24. kép). A vörös, fekete és sárga színű festék (szemrevételezés alapján zománccfesték) egymással összekeveredve a szobor első felét is jelentős mértékben károsította.

20. kép: A szobor a támadást követően előlről, 2014. augusztus 30.

21. kép: A szobor a támadást követően hátulról, 2014. augusztus 30.

22. kép: A szobor a támadást követően előlről, 2014. augusztus 30.

23. kép: A szobor a támadást követően hátulról, 2014. augusztus 30.

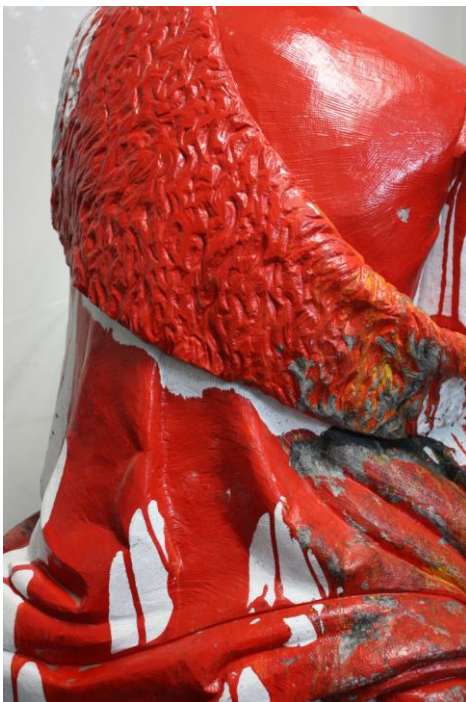
Szemrevételezés alapján a festéktámadás a szobor felületének kb. 70%-át érinti, de plasztikai hiányt nem okozott rajta. A felhasznált festék nagyobb része vörös (kb. 60%), valamint kisebb arányban fekete (kb. 30%) és sárga (kb. 10%). A színek többségében tisztán jelennek meg, de előfordul, hogy összekeveredve narancssárgás, barnás színt adnak. A háton vastag, nagyobb területen összefüggő vörös festékréteg alakult ki (25. kép), viszont az első részre (26. kép) és a szobor jobb oldalán lévő drapériára csapódó, lefolyó festék jellemzően összekeveredett (27-29.kép).

24. kép: A háton kialakult összefüggő vörös festékréteg

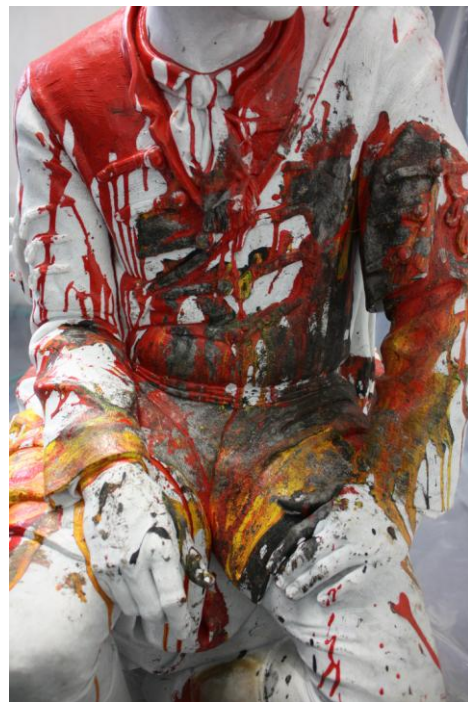
25. kép: a szobor elejére csapódott festék

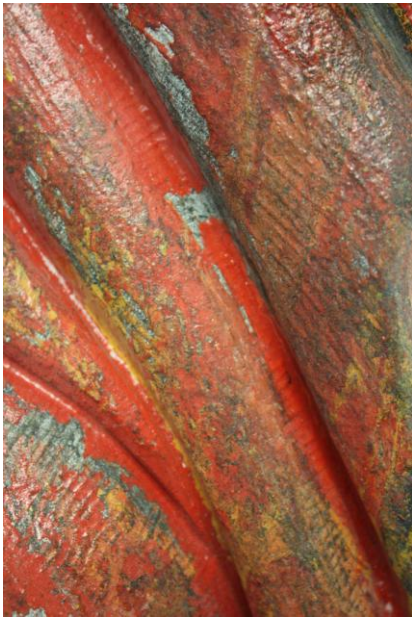
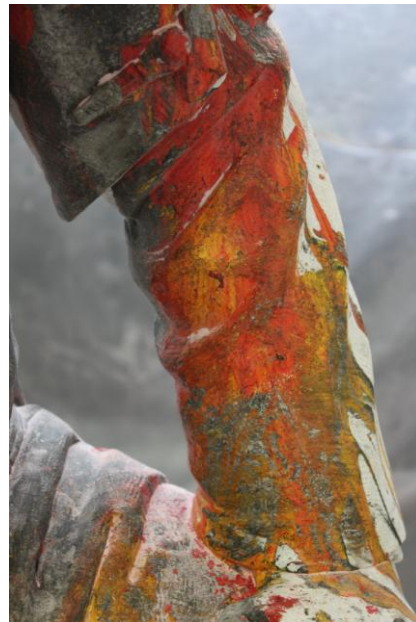
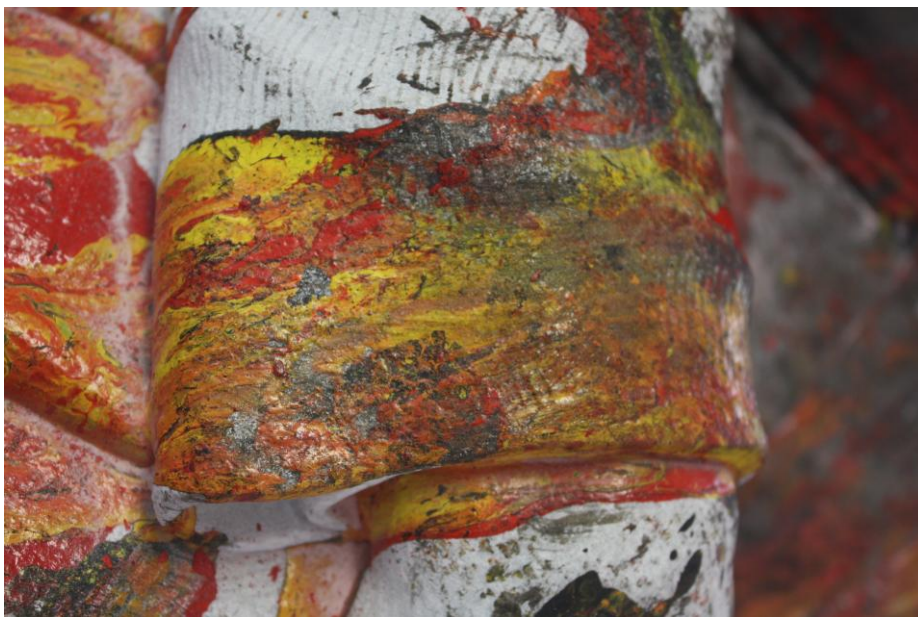
26. kép: Összekeveredett festék a drapérián

27. kép: Összekeveredett festék a drapérián

28. kép: Összekeveredett festék a drapérián

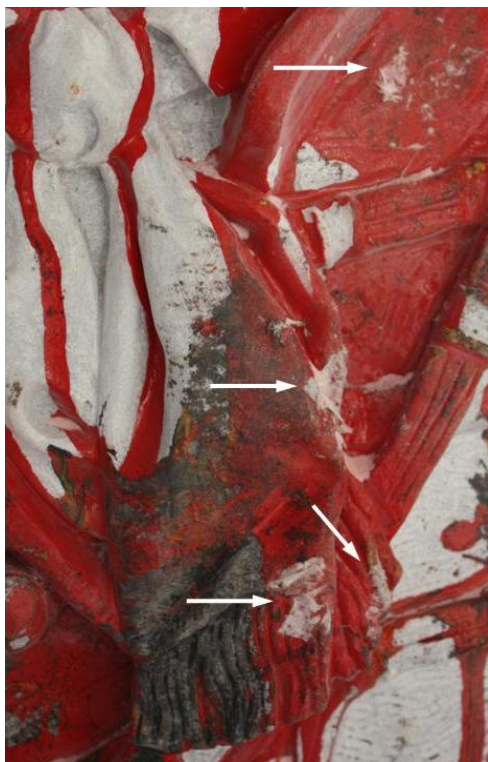
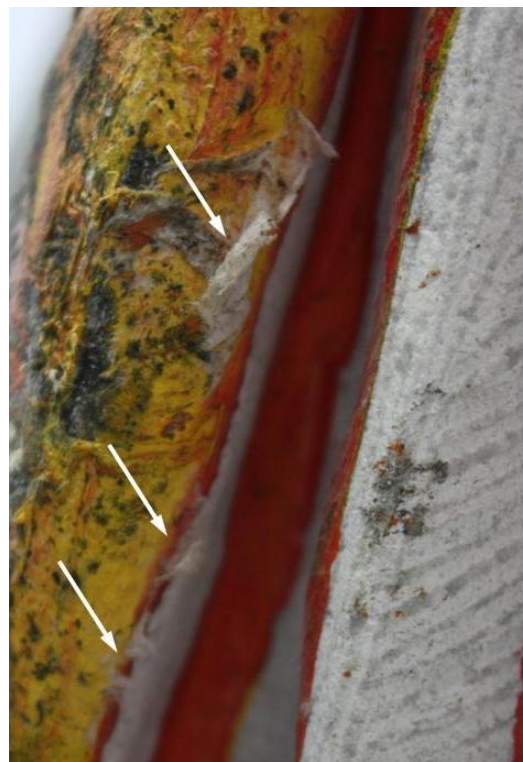
Elmondások alapján, amikor a helyiek felfedezték a rongálást a festékréteg még nem kötött meg teljesen és papírtörővel próbálták leitatni a felületről. Ezeken a helyeken a papírtörő maradványai a festékbe ragadtak (32-33. kép).

31. kép: Papírtörő maradványok a drapérián

32. kép: Papírtörő maradványok a drapérián

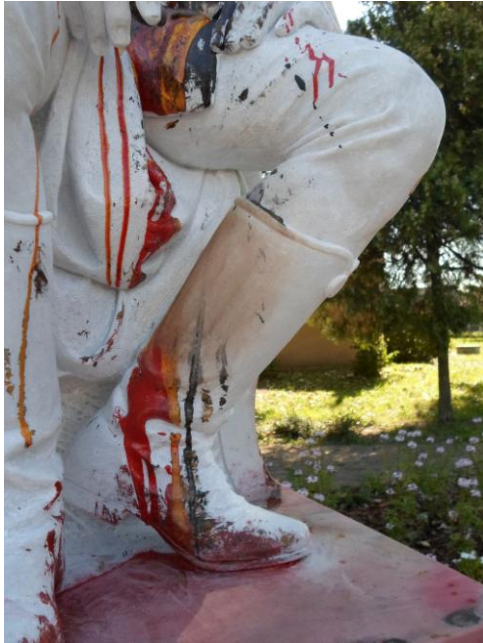
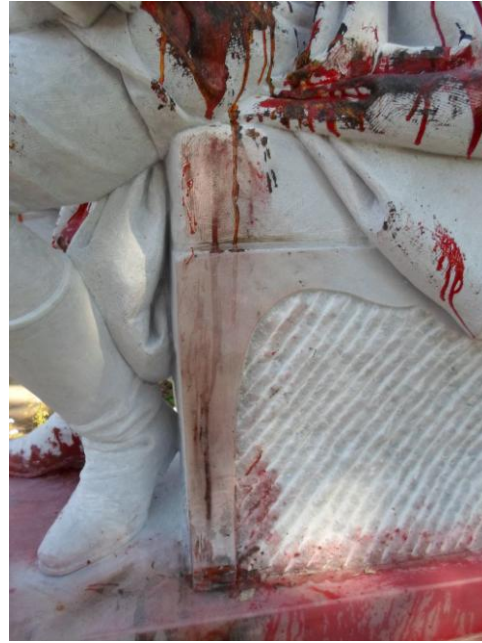
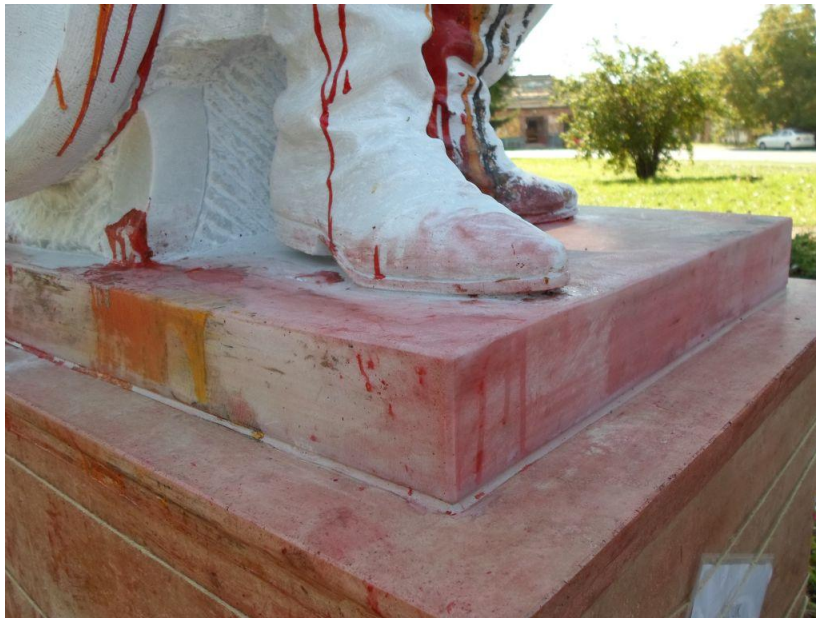
A szobron jól látható annak a nyoma is, amikor a helyiek megpróbálták a szobor egyes területeit különböző mechanikus (kefélés, dörzsölés) és vegyszeres (valószínűleg Kromofág) módszerekkel letisztítani. A próbálkozások hatására a feloldott festék még nagyobb területen „szétfutott”, a pórusokba is bejutva, olyan területeket is szennyezve, amelyeket eredetileg nem ért a támadás (34-36. kép). Így a helyiek, jó szándéktól vezérelve, további károkat okoztak.

33. kép: A helyiek tisztítási próbálkozásainak nyomai a szobor csizmáján

34. kép: A helyiek tisztítási próbálkozásainak nyomai

35. kép: A próbálkozások hatására szétfutott festék a szobor alsó részén

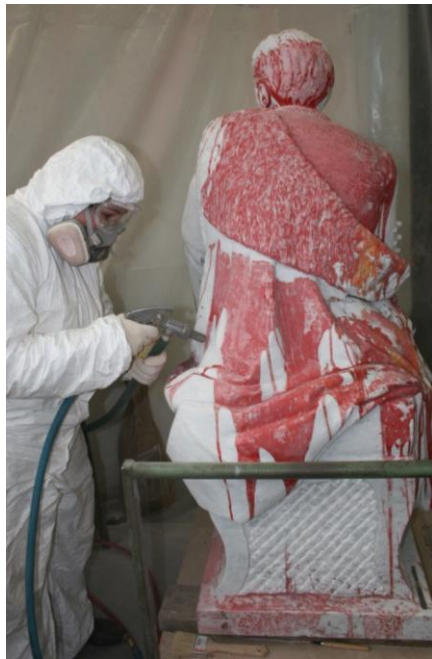
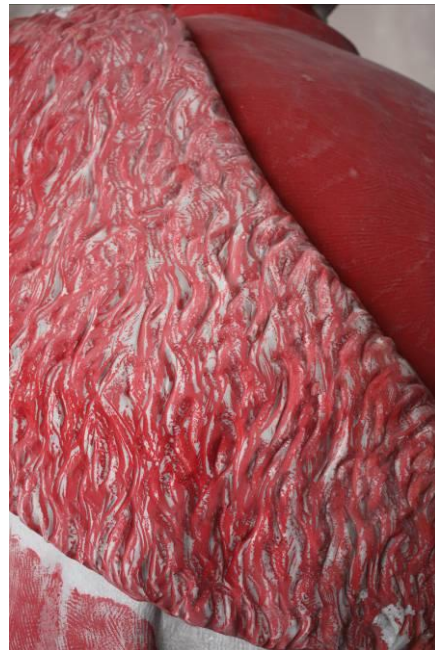
46. kép: Festékréteg vékonyítása szemcseszórással a szobor hátoldalán

47. kép: Elvékonyított festékréteg a hátoldali drapérián

Az előzetes tisztítópróbák rávilágítottak, hogy a vastag festékréteget mechanikusan is célszerű vékonyítani. Erre az egyik megfelelő módszer finom szemcseméretű (44 - 74 μm) nemes korund, 6-8 bar nyomáson történő szórása volt, a nagyobb, egybefüggő területeken (46-47. kép).

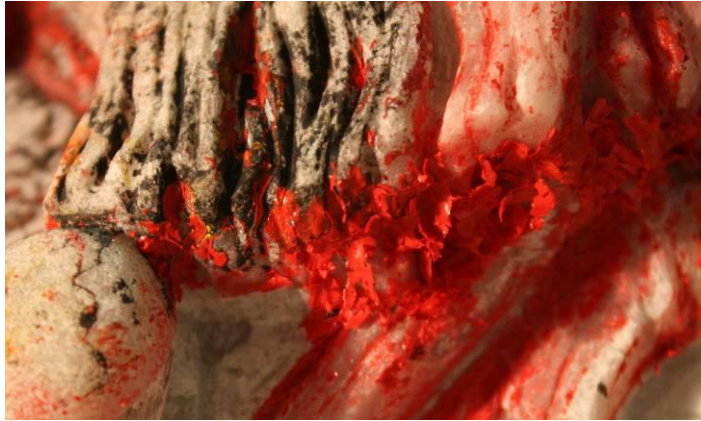
48. kép: Acetonos pakolás eltávolítása után leváló festékréteg a nyakkendő alsó részén

A tisztítás során számolnom kellett azzal, hogy a vékony lefolyásoknál, finoman faragott részleteknél nem lehet szemcseszórással vékonyítani a festékréteget. Egyes helyeken szikét alkalmaztam, valamint további kísérletet végeztem a festékréteg hatékony vékonyítása céljából. Ennek során acetonnal átitatott papírvattás pakolást alkalmaztam úgy, hogy a pakolást lefóliáztam és fél óráig hatni hagytam, majd a felpuhult festékréteget ecsettel, szikével eltávolítottam (49. kép). Ezzel a módszerrel a festékréteg jelentős vastagságától megszabadultam, de a festékréteg alatt a kő felülete még mindig színes maradt. A festékmaradványokat lézerrel távolítottam el, úgy, mint a mechanikus vékonyítás után.

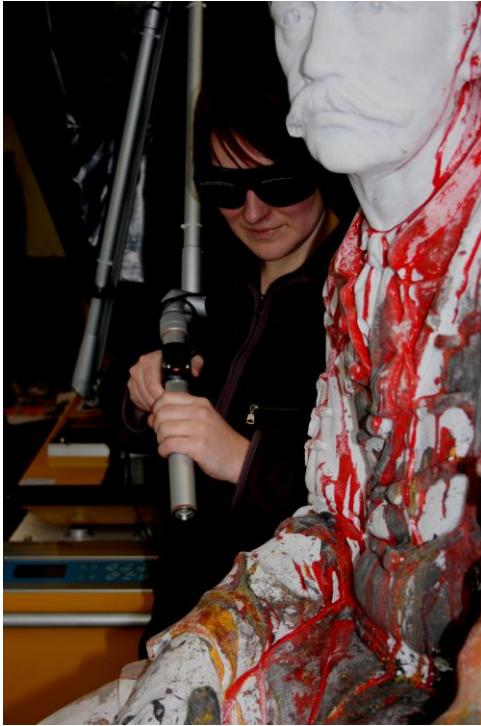
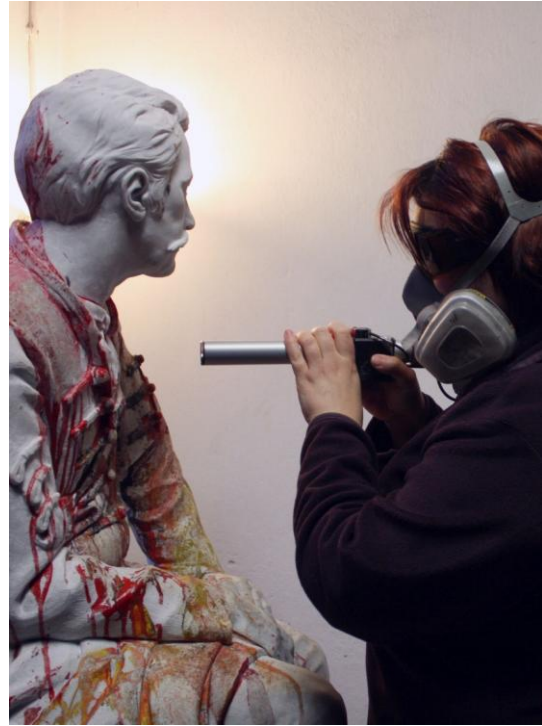
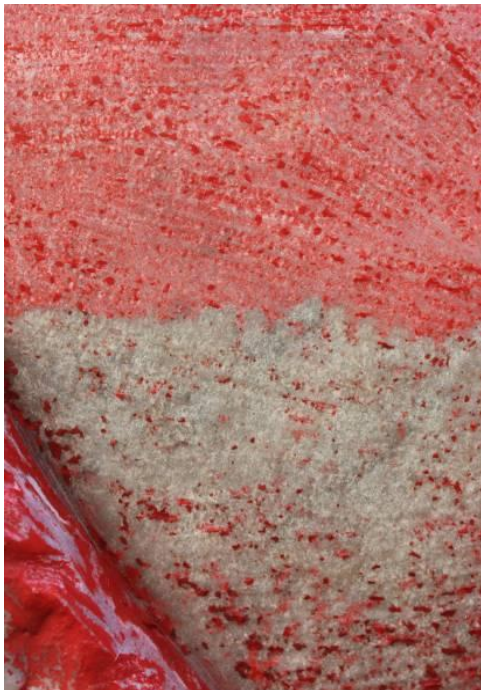
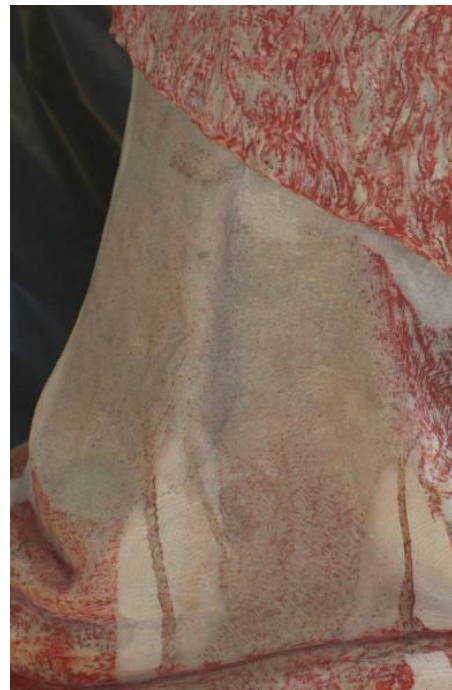
49. kép: A szobor lézeres tisztítása

50. kép: A szobor lézeres tisztítása

51. kép: Lézerrel félbetisztított terület a szobor hátoldalán tisztítás közben

52. kép: Hátoldali drapéria lézeres tisztítás közben

Az előzetesen mechanikusan vagy oldószeresen elvékonyított festékréteget lézerrel távolítottam el (50-51. kép). A vörös festék eltávolításához a Nd:YAG lézer 532 nm hullámhosszát (52-53. kép), míg a fekete festék eltávolításához 1064 nm hullámhosszt használtam. Ott, ahol a különböző színű festékek összekeveredtek az összetevők arányától függően választottam ki a hullámhosszt. Mivel a vörös festék arányaiban több volt, így a kevert részeken is a vöröses árnyalatok domináltak, amelyek eltávolítására az 532 nm-es hullámhosszt használtam. A nyalábot a csuklós kar segítségével juttattam a felületre, és a szobortól való távolságát változtatva csökkentettem vagy növeltem az energiasűrűséget. A tisztítást gyorsította az alkoholos nedvesítés. A márvány felülete megőrizte az eredeti jellegzetességeit (vésőnyomok). A folyamat során speciális védőszemüveget viseltem, illetve fekete fóliával elparavánoztam a munkaterületet, megakadályozva, hogy a nyaláb szembe jusson. Gondolva a nagy mennyiségben távozó, elpárolgó festék károsító hatására, a tisztítás alatt védőmaszkot is viseltem.

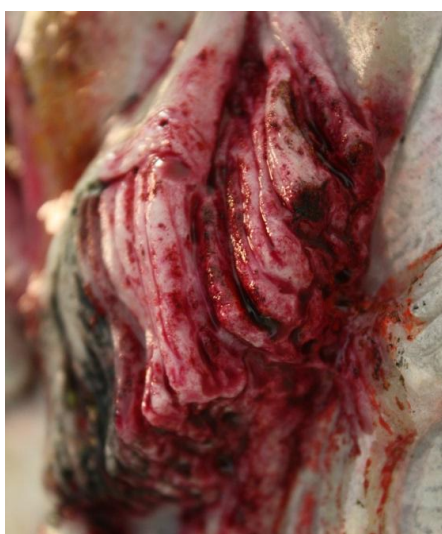
53. kép: A festékmaradványok eltávolítása a Tensid AGS 60 graffiti árnyékeltávolító szerrel

A csuklós kar segítségével nehezen elérhető helyekre is be tudtam juttatni a lézernyalábot, mégis akadtak olyan területek, ahol a faragott kőfelület mélyebb pontjaiban megültek apró festékmaradványok. Ezek eltávolítására a Tensid AGS 60 graffiti árnyékeltávolító szert használtam. A szert ecsettel a felületre hordtam (54. kép) és a rövid hatóidő elteltével, meleg desztillált vízzel lemostam a felületről (55. kép). Szükség szerint ismételtam a kezelést.

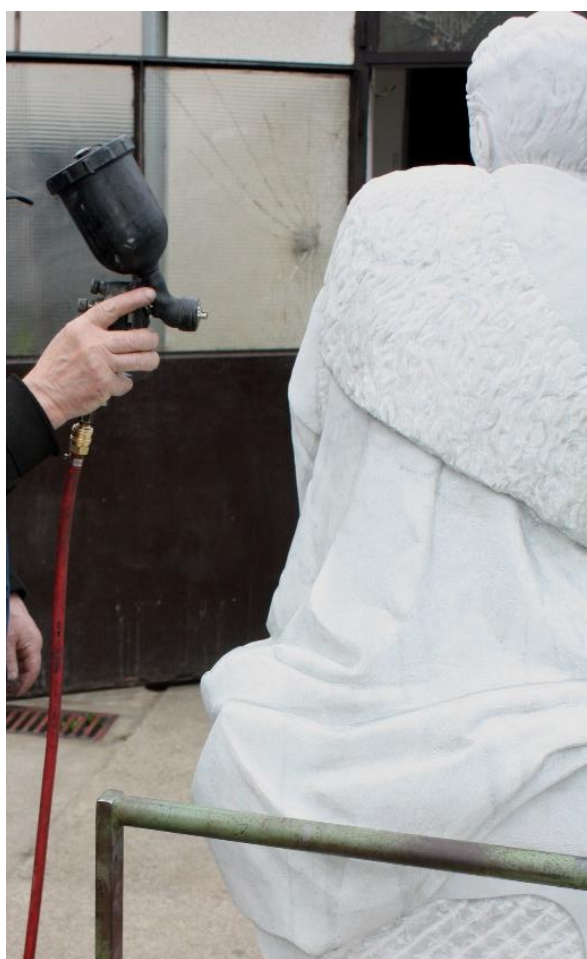
55. kép: Tensid AGS 3550 anti-graffiti réteg felhordása

A tulajdonos Fót Város Önkormányzatának kérésére, annak érdekében, hogy egy esetleges következő támadást követően a felületre kerülő festékréteg könnyebben eltávolítható legyen, a szobor felületét Tensid AGS 3550 graffiti elleni védőszerrel vontam be. A szer szórópisztoly segítségével, alacsony nyomással, két rétegben került a felületre (56. kép). Az antigraffiti réteg tartóssága 5-7 év, ezt követően meg kell ismételni a kezelést.
