MAGYARORSZÁGI FESTETT GROTTÁK
ÉPÍTÉSTECHNOLÓGIAI ÉS FESTÉSTECHNIKAI
VIZSGÁLATA

DLA értekezés

Lovas Franciska

2020

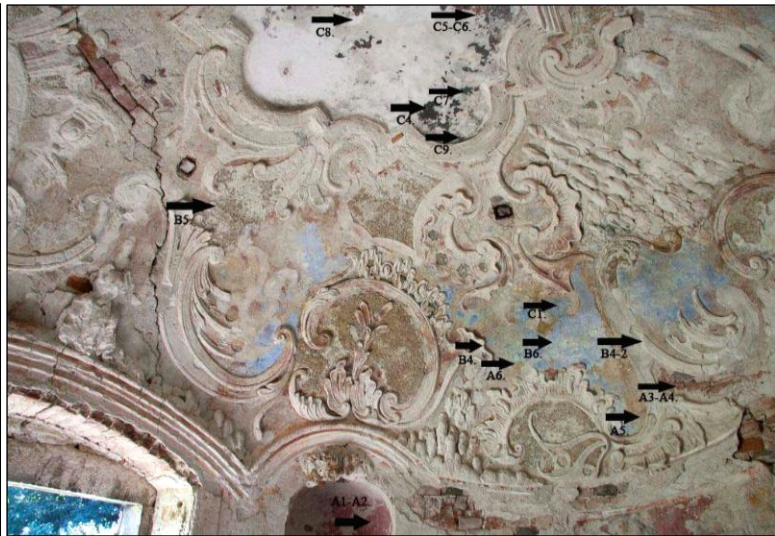
A1, A2: fülkék vöröses háttérszínezése, **A3, A4:** vörös fröcskölt márványfestés, **A5:** sárga fröcskölt márványfestés, **A6:** stukkók közötti kék háttér (1. réteg), **B4, B4-2:** barokk kori stukkó, **B5:** aprókavicsos grottadekoráció, **B6:** stukkók közötti kék háttér (2. réteg), **C1:** stukkók közötti kék háttér (3. réteg), **C4:** Mária festmény kék szín, **C5:** Mária festmény élénk vörös szín, **C6:** Mária festmény tompa vörös szín, **C7:** Mária festmény szürkés-kék szín, **C8:** Mária festmény fehér alapozás, **C9:** Mária festmény sárga szín. **C10-C11:** a grottásítás zöld festése.

34. kép. A színezések vizsgálatára irányuló mintavételek helyei a „grottakápolna” belső terében

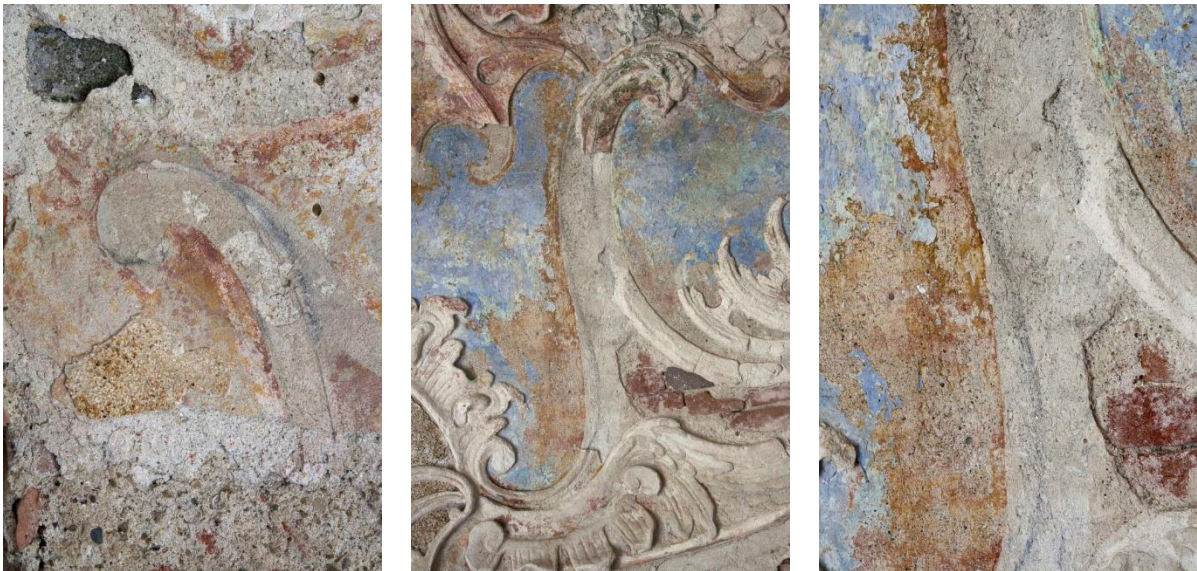
Az építés idején a vakolási munkákat követően készültek el a gyönyörű, finom vonalvezetésű stukkók. A szobrász pontosan kiserkesztette, megkomponálta a plasztikák íveit, megtervezte elhelyezkedésüket, erre utalnak az elpusztult stukkók alatt megjelenő alárajzok és pentimentók. A fekete, feltehetően növényi szénnel készült rajzolatok pontos feltérképezése, illetve infravörös kamerával⁶¹ történő dokumentálása során észrevehetővé vált, hol tért el a művész eredeti elképzelésétől, és hol követte az eredeti vázlatvonalakat.

36-37-38. kép. A sérült stukkók alatt megjelenő, fekete növényi szénnel készült alárajzok és pentimentók

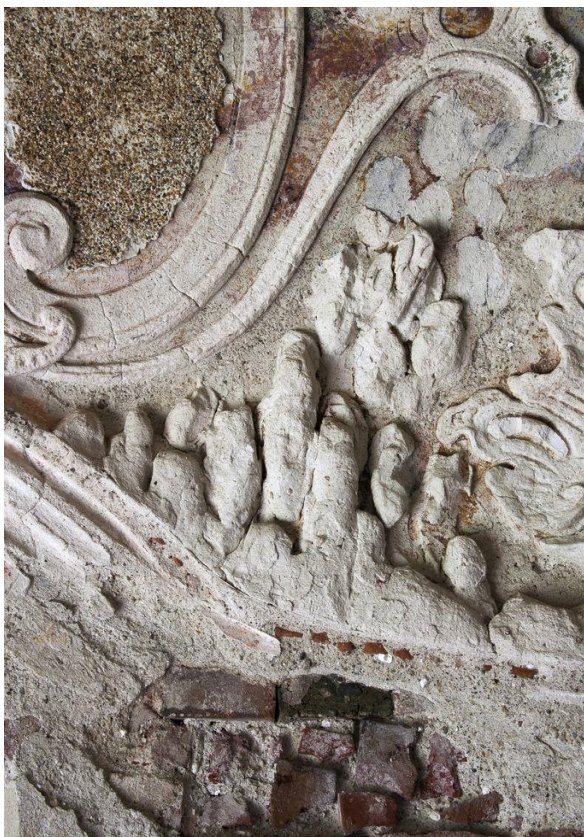
hurkás, sziklaszerű, növényyszerű vakolatplasztikákat helyeztek. Láthatóan a helyszínen mintázva, rendkívül szabadon kezelve, kézzel nyomkodták fel a stukkókat. Néhány helyen még az ujjlenyomatok is megfigyelhetők. Ezek a lecsüngő, néhol rózsza és levél motívumokat ábrázoló plasztikák nagy hasonlóságot mutatnak a fertődi bábszínház grotta elemeivel.

41. kép. A majki „grottakápolna” sziklaszerű vakolatplasztikája

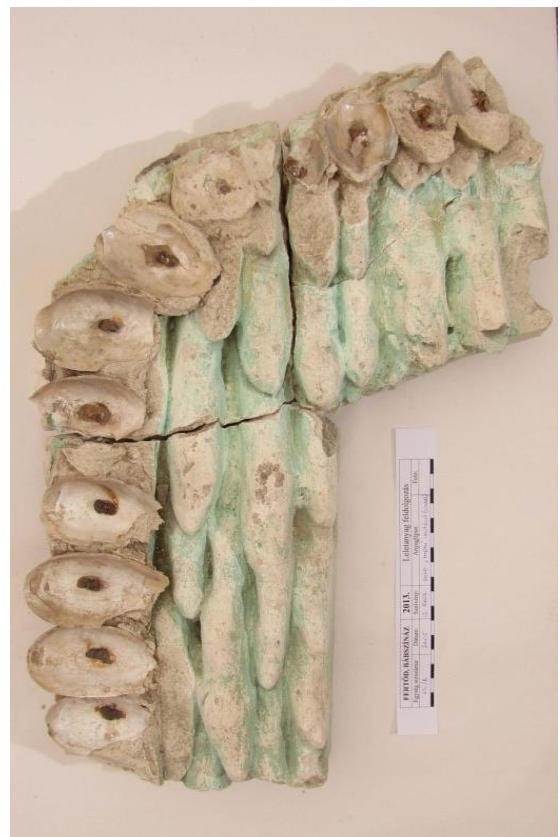
42. kép. A fertődi Esterházy-kastély egykori bábszínházának zöldre festett, mohás sziklát imitáló stukkótöredéke, kagylóhéj sorral keretezve

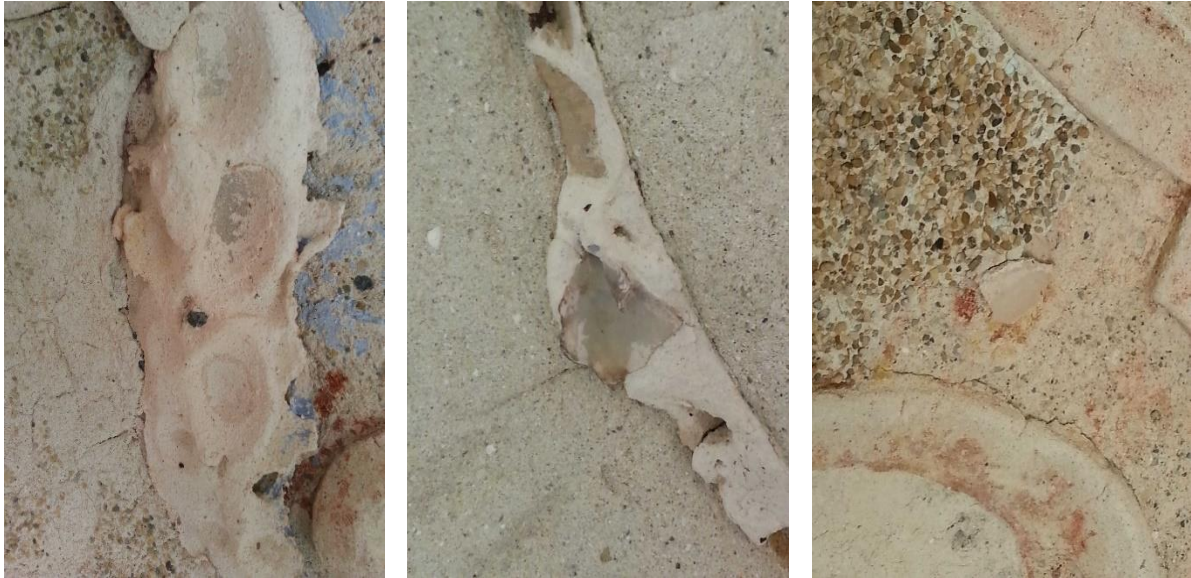
A mennyezeti Mária festmény keretét, illetve más területeket is vakolatba nyomott recens kagylók, csigák házaival díszítették. Sajnos jelenleg már csak ezek töredékei, lenyomatai látszanak. Az idők folyamán, a környezeti hatások, vizesedések következtében kipotyogtak, megsemmisültek ezek a grottákra igen jellemző applikációk. A belső díszítés tüzetes átnézése során, több helyen figyeltem meg folyami kagylóhéj maradványt, emellett a lenyomatok és az archív felvételek alapján bizonyosan tengeri kagylóhéjakat és csigaházakat is felhasználtak. A falba mélyített fülkétet is körben kagylókkal, vakolatplasztikákkal, illetve friss habarcsba nyomott szikladarabokkal, kavicsokkal emelték ki. A kagylóhéj-lenyomatok alapján, illetve az archív felvételek tanulmányozása során nem figyeltem meg szeg, drót vagy egyéb külső rögzítő eszköz használatát. Feltételezhetően itt a nedves vakolat kötése adta meg az applikációk rögzítésének lehetőségét, ellentétben a fertődi bábszínház grottájával, ahol sok helyen fém kötőelemekkel oldották meg a különböző díszítmények, leginkább a kagylók felerősítését.

45-46-47. kép. Kagylóberakások és azok lenyomata

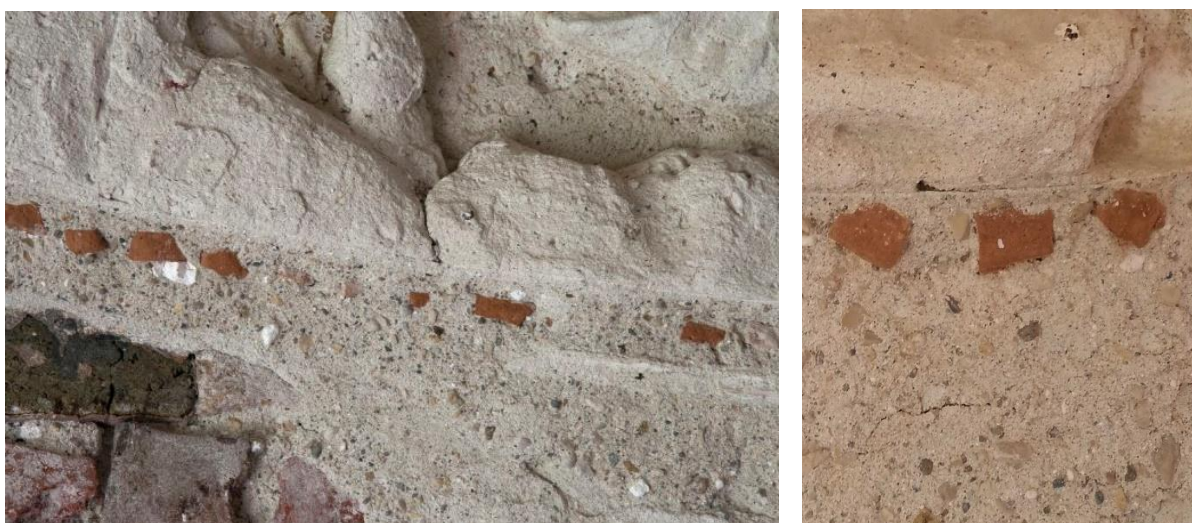
A vakolatvizsgálatok alapján megfigyelhető, hogy a belső tér téglafalazatára először egy durva szemcsézetű, fehér alapvakolatot tettek fel, majd erre került egy finomabb szemcsézetű, mészdúsabb simítóvakolat. A körbefutó párkány alatt is erősen változó szemcsézetű habarcs figyelhető meg, melybe különböző méretű tégladarabokat is rögzítettek a plasztikus díszítmények alá, azok jobb tapadása érdekében.

49-49. kép. A sérült körbefutó párkány alatt megfigyelhető alapvakolat, melybe tégladarabokat helyeztek

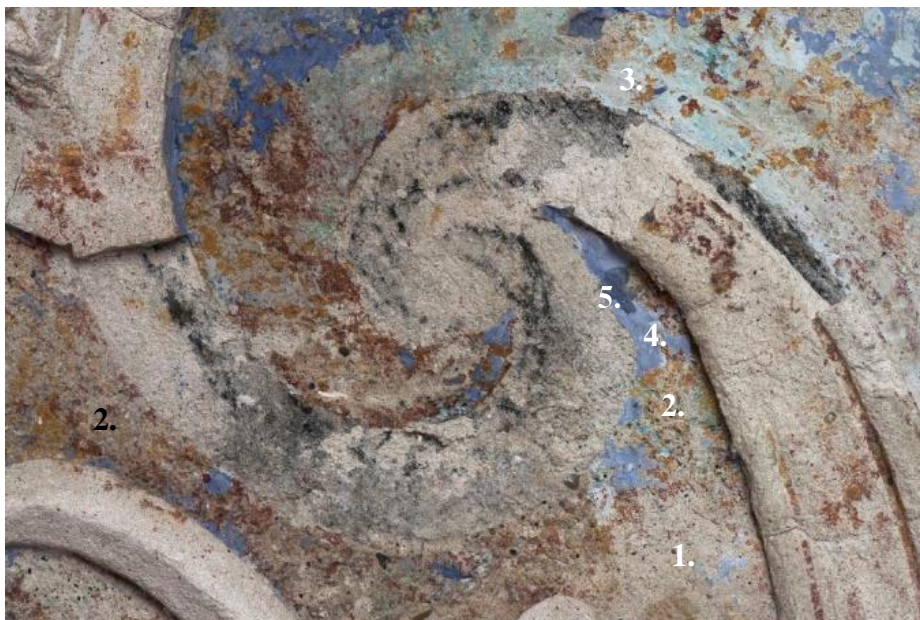
84. kép.
Rétegrend

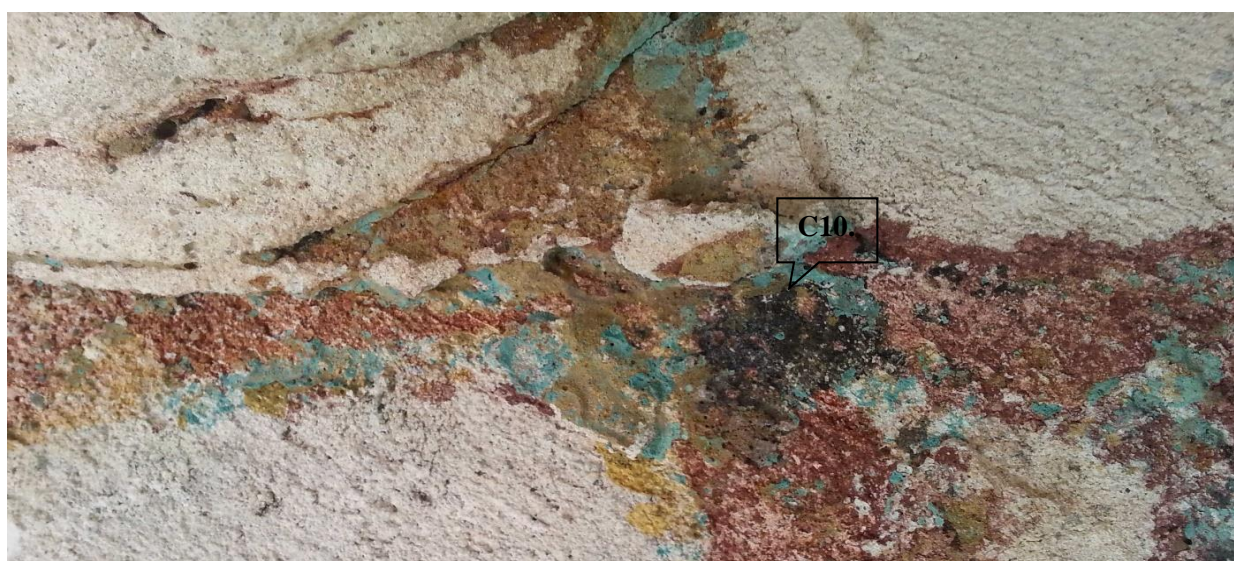
123. kép. Barokk periódus vörös márványfestésén másodlagos zöld színezések

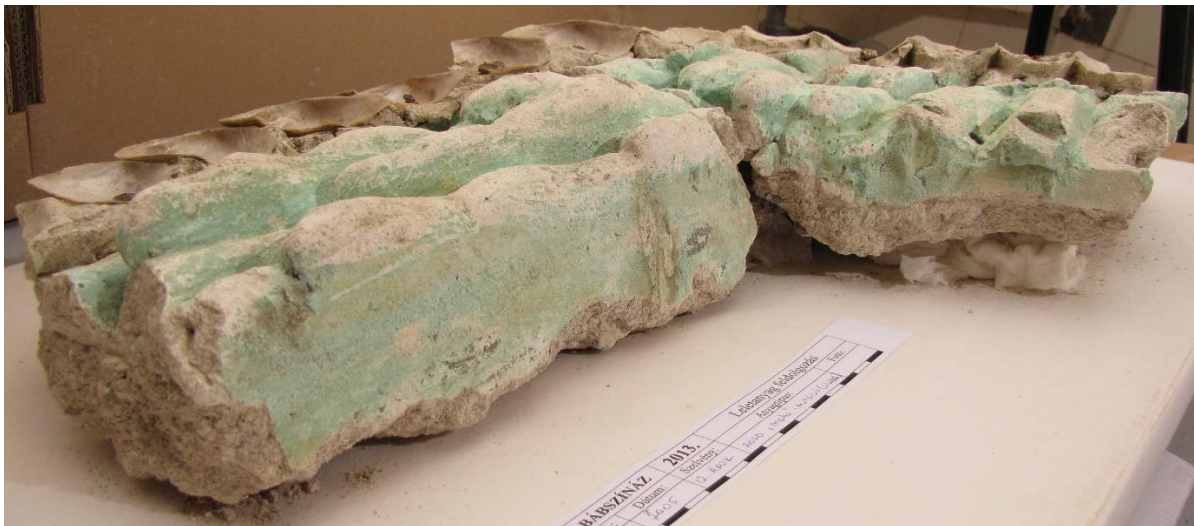
144. kép. Zöld festésű, kagylósorral díszített, mohás sziklát megjelenítő ajtókeretezés darabja. A fülke bélletében a stukkó anyagát csak vékony rétegben vitték fel

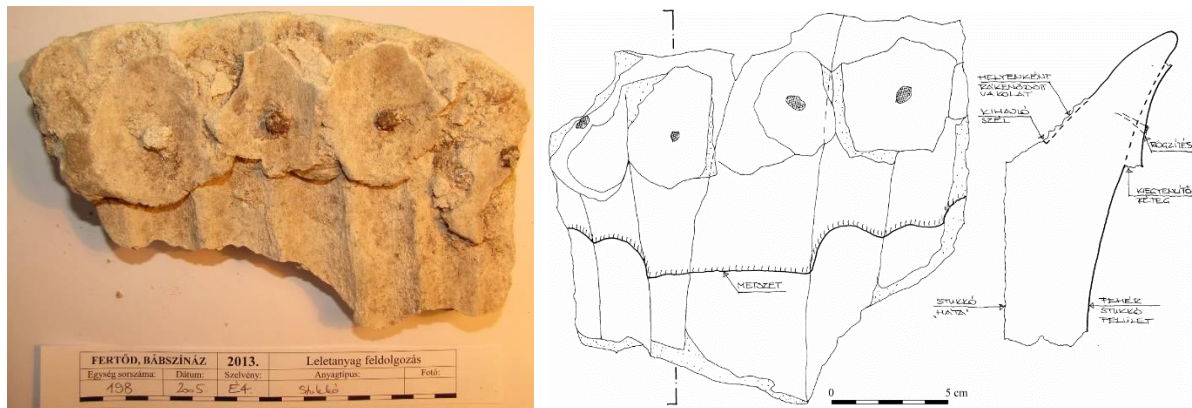
145. kép. Kagylót formázó stukkó töredéke (Héczey-Markó Ágnes nézet- és metszetrajza)

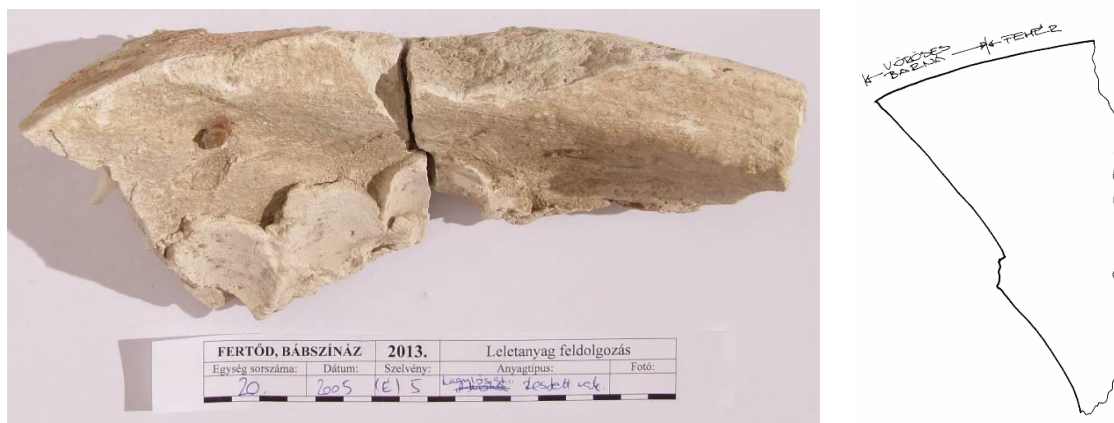
146. kép. A nagyméretű kagylót formázó díszhez tartozó töredék és annak metszetrajza

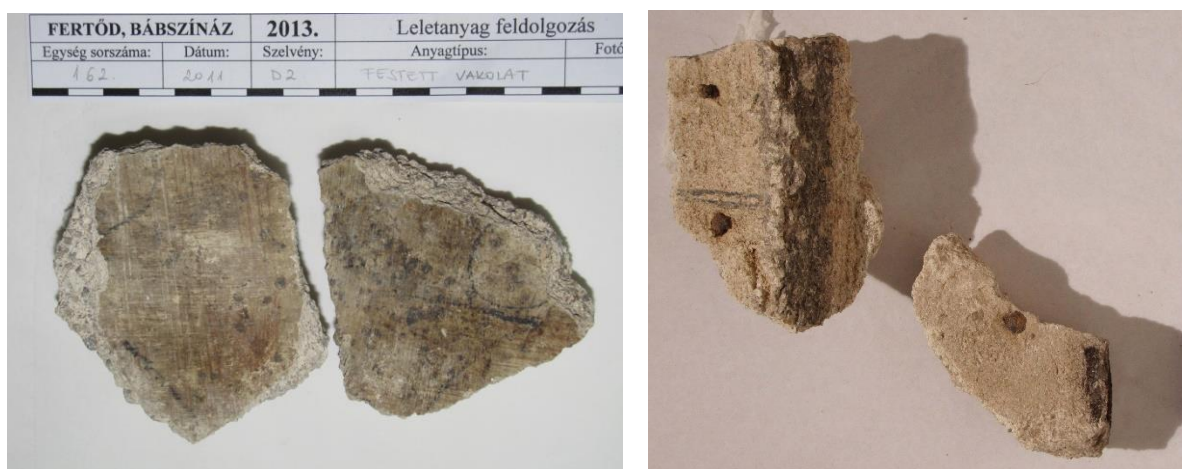
A leletanyagban az egyik leggyakrabban előforduló típus a falfestmény-töredék. A nagyszámú fehérre festett vakolat mellett színes és mintás felületű falkép darabok is előkerültek. Homogén rózsaszínű töredékek igen nagy mennyiségben megtalálhatók. Kék festésű töredékek csekély számban jöttek elő, de az egyéb kitöltő falakat is színezhették erre az árnyalatra. A leírások szerint tájképeket ábrázoltak egykoron a falfestmények. Ezt alátámasztja az is, hogy sok esetben kivehetőek a sás, levél és egyéb növényi motívumok. A falképeket egyes esetekben keretezték is, több töredéken vonalazásos, sávós, léptékváltoztatásos keretelő festés látható. A barna, vörös, rózsaszín, fehér és zöld színek dominálnak. A festett vakolatok simák, láthatóan törekedtek az egyenletesen besimított felületre. Néhány darabon különböző előrajzok, ceruzával, szénnel készült szerkesztővonalak is megfigyelhetők.

160-161. kép. Néhány töredéken megfigyelhetők előrajzok, szerkesztővonalak

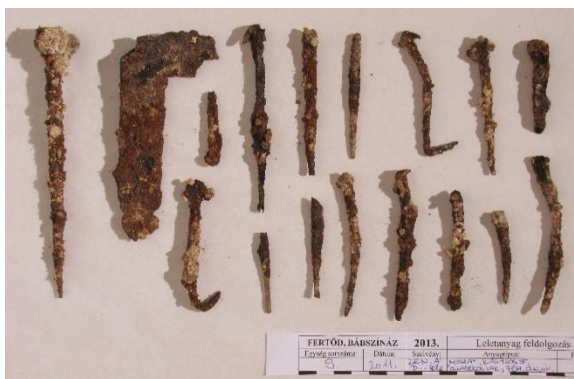
233. kép. Díszítmények felerősítésére, illetve szerkezet-megerősítésre használt elrozsdásodott szegek (Fertőd, Bábszínház leletanyag.)

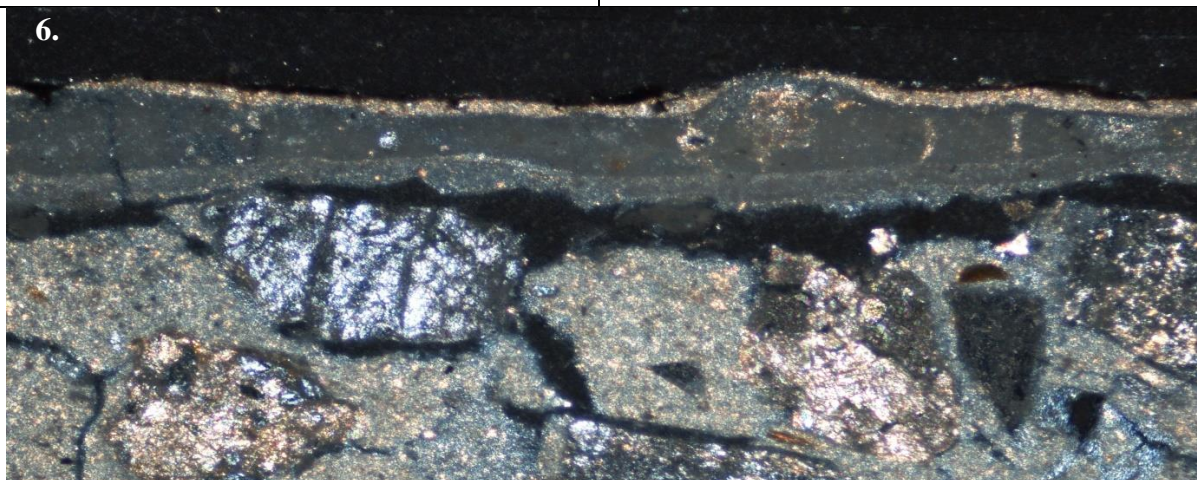
A **6-os vakolatminta** (sárga festésű falképtörődék) kötőanyaga mikrites kalcium-karbonát. Az adalékanyag (homok) aránya közepes (10-20%), rosszul osztályozott, mérettartománya pedig a finomtól a durvaszemcsésig terjed (0,1-4,2 mm). Az átlagos szemcseméret ~0,3 mm. A szemcsék

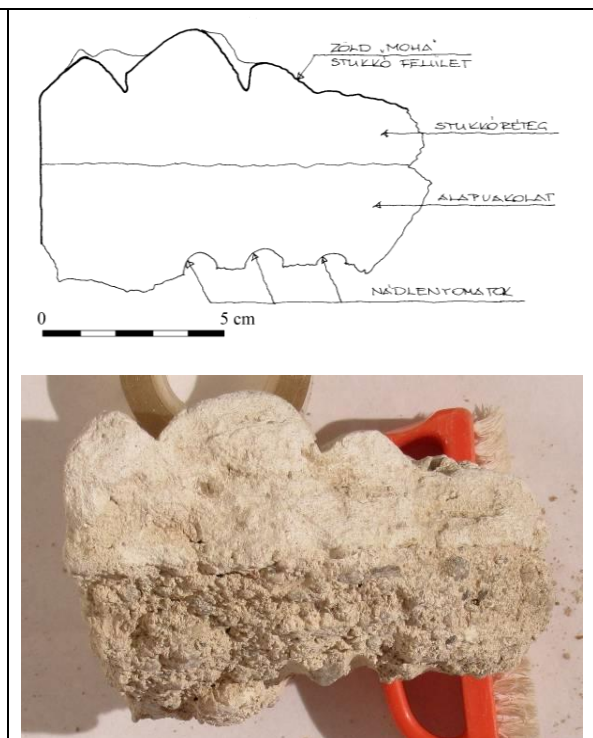
Mohás sziklát imitáló stukkótöredék rétegszerkezete

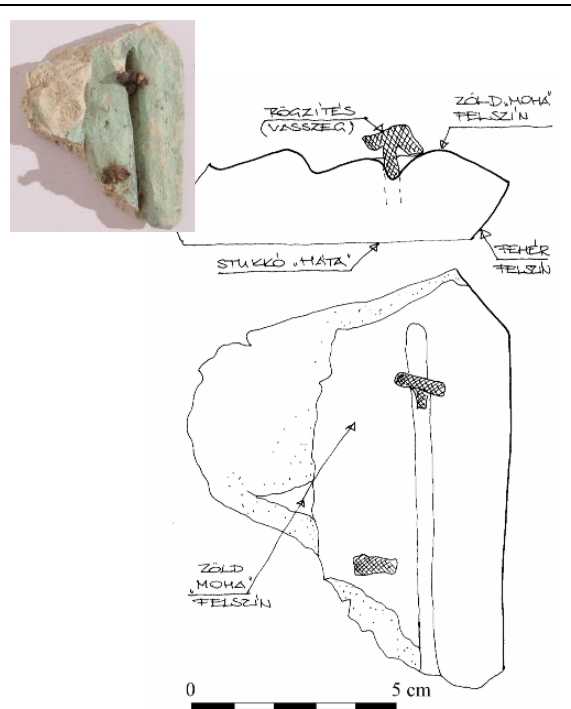
Stukkótöredék kagylóhéjak rögzítésére használt szegekkel
