**A SÜMEGI PÜSPÖKI PALOTÁBAN TALÁLHATÓ SALA TERRENA
FALFESTMÉNYEINEK TECHNIKAI JELLEGZETESSÉGEI, JELLEMZŐ
ANYAGHASZNÁLATA/A FERTŐDI ESTERHÁZY-KASTÉLY BÁBSZÍNHÁZ
GROTTA-TÖREDÉKEINEK RESTAURÁLÁSA, AZ EGYKORI BELSŐ
DÍSZÍTÉS REKONSTRUKCIÓJÁNAK PROBLEMATIKÁJA**

Mestermunka

Lovas Franciska

2020

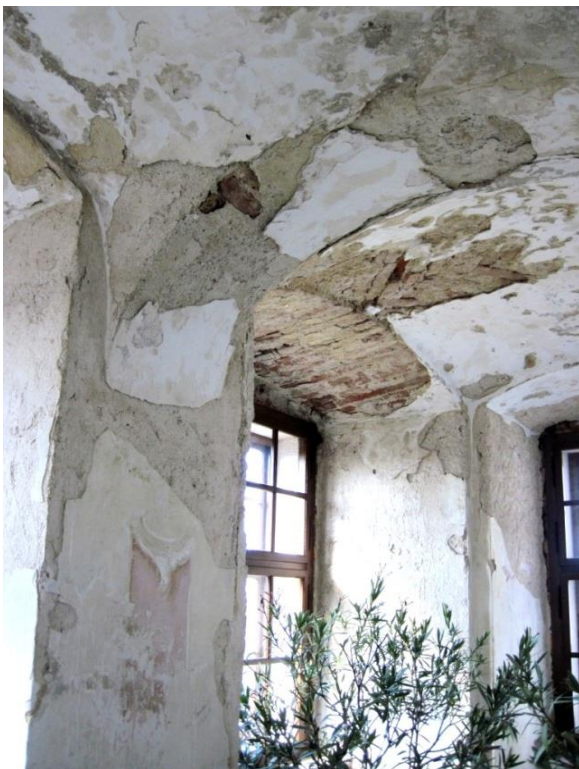
7. kép. A sala terrena északi boltszakaszának állapota a restaurálást megelőzően

A 2016-ban történt kiegészítő restaurátori kutatás alkalmával részletes állapotfelmérést végeztünk a palota egyes termeiben, mely kiterjedt a sala terrena alsó és felső helyiségeire, illetve a csigalépcső orsóterére is. A sala terrena állapota rendkívül veszélyeztetett, kritikus volt. Nagy kiterjedésű, falazatig hatoló roncsolódások voltak tapasztalhatók a falakon. A helyiség feletti terasz beázása miatt, a falazat több területen átázott, nagymértékű vakolat és festékréteg elválásokat, sókárokat okozva. A sók aktiválódása rétegleválásokat okozott, a falfestmény emiatt jelentősen sérült. A boltozat északi részén és a hozzá tartozó oldalfalakon, nagyobb területen a festett, vakolt réteg is elpusztult, a téglák mállásnak indultak, a vakolatrétegek kéregszerűen elváltak egymástól. Volt, ahol csak a freskót fedő mészréteg, másutt maga az értékes festett felület is levált. A só-szennyezettség szabad szemmel is látható volt, néhol a felületre kiült sókivirágzás, kikristályosodás formájában, máshol rétegleválások, festékrétegek pergése, a falazat nedvesedése következtében létrejövő foltosodások voltak tapasztalhatók. A károsító hatás folyamatos volt, mely nagyban veszélyeztette a még meglévő dekorációk megmaradását.

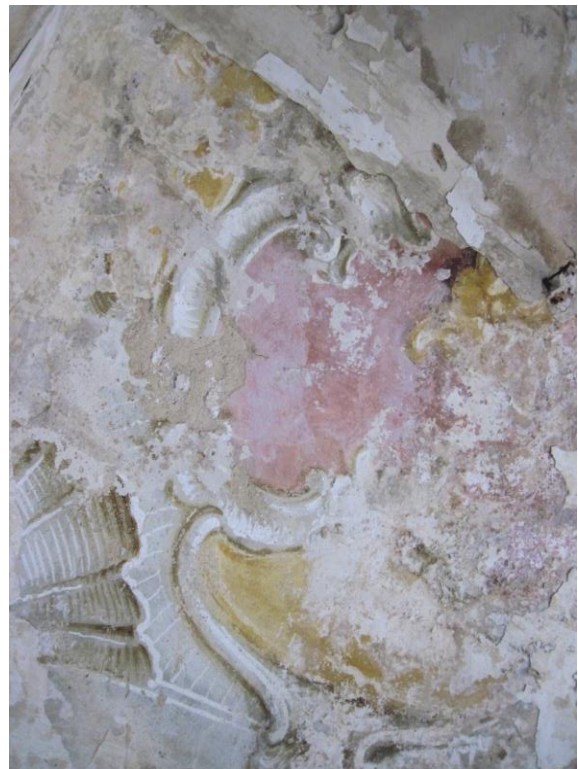
8. kép. Elválások, sókárosodások a festett felületen

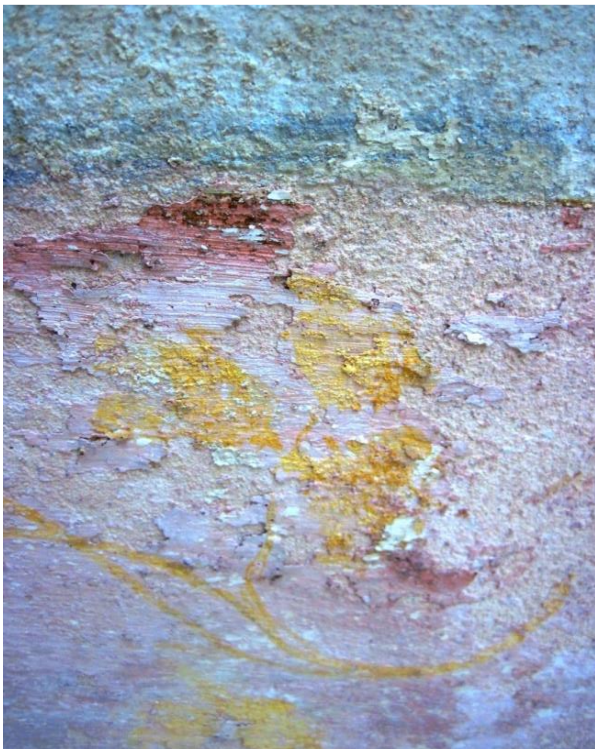
9. kép. Sókárosodások, pergő festékrétegek

A csigalépcső terének falait nagyrészt fehér meszelések borították. A néhány kutatóablakon kívül a festések a felső rétegek alatt rejtőztek. Leveles elválások, pergő rétegek itt is megfigyelhetők voltak. Az alsó, kertkapcsolatos terek falazatai is nedvesek voltak, a korábbi szondákban lehetett tanulmányozni a falfestményeket. Vakolat- és festékréteg elválások, sókárosodások, mechanikus sérülések, szándékos rongálás nyomai is láthatók voltak a felületeken. A kert felé néző egykori nyílást befalazták, mellyel egy zárt, nem megfelelő szellőzésű alagsori tér alakult ki. A 2018-2019-es restaurálás nem terjedt ki - egy-egy kutatóablak kivételével - ezekre a helyiségekre.

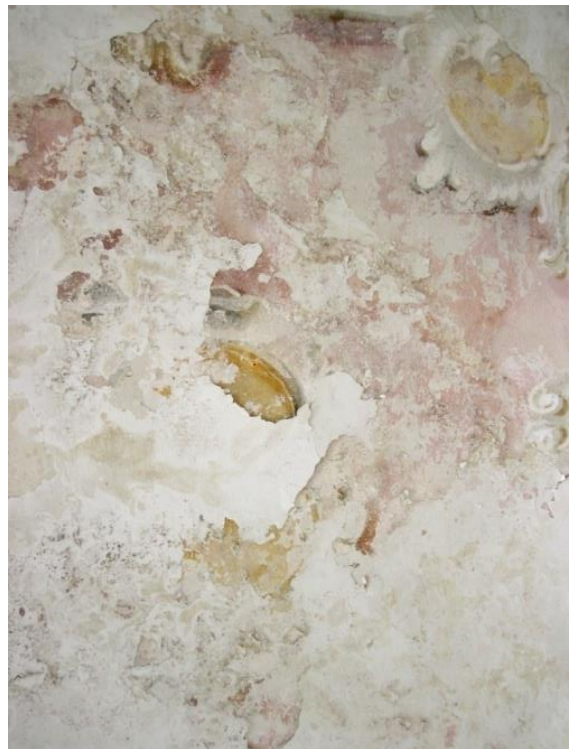
10. kép. Az elváló meszelésrétegek alól előtűnő ornamentika-festés

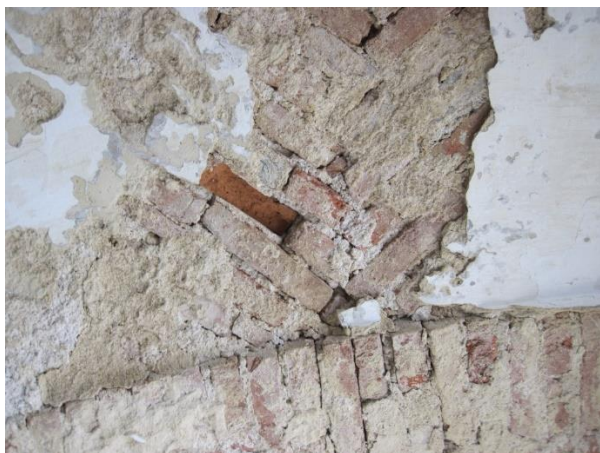
14. kép. A sala terrena téglaboltozata

A festmények hordozója téglafalazat, téglaboltozat, melyre három rétegű vakolatot tettek fel.¹⁰ A falazat festés előtti előkészítése, a vakolási technika alapvetően meghatározza az arra készülő festmény megjelenését. A sala terrena falképeit hordozó festővakolatot elsimították, de felületét kissé rusztikusra hagyták, bedörzsölték, mellyel egy finom, festői, vibráló hatást értek el.¹¹ Sűrű fény segítségével vizsgálva jól láthatóvá válnak a vakolat töltőanyagának felületre kiült szemcséi, egyenetlenségei. Simításra utaló eszköznyomok, valószínűleg fasimító által okozott vonalas struktúra, figyelhető meg az alap- és a simító vakolaton is. Legszenbetűnőbbben ez utóbbin volt látható, elsősorban az ablakbélletekben, ahol nagyobb felületen elpusztultak a felső rétegek, így feltárultak az alsó vakolatok jellegzetességei.

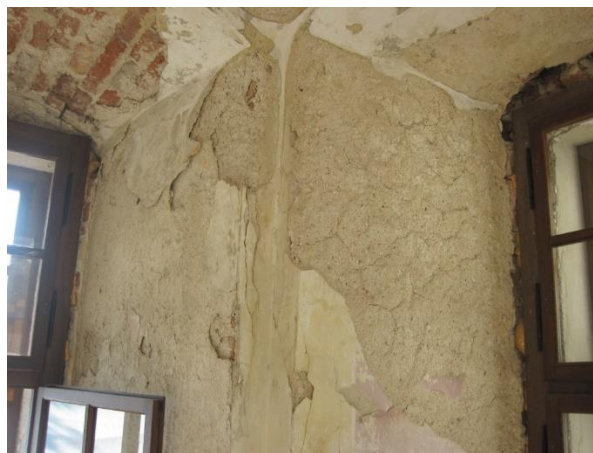
15. kép. A falfestményeket hordozó vakolat réteges elválása volt tapasztalható 2016-ban

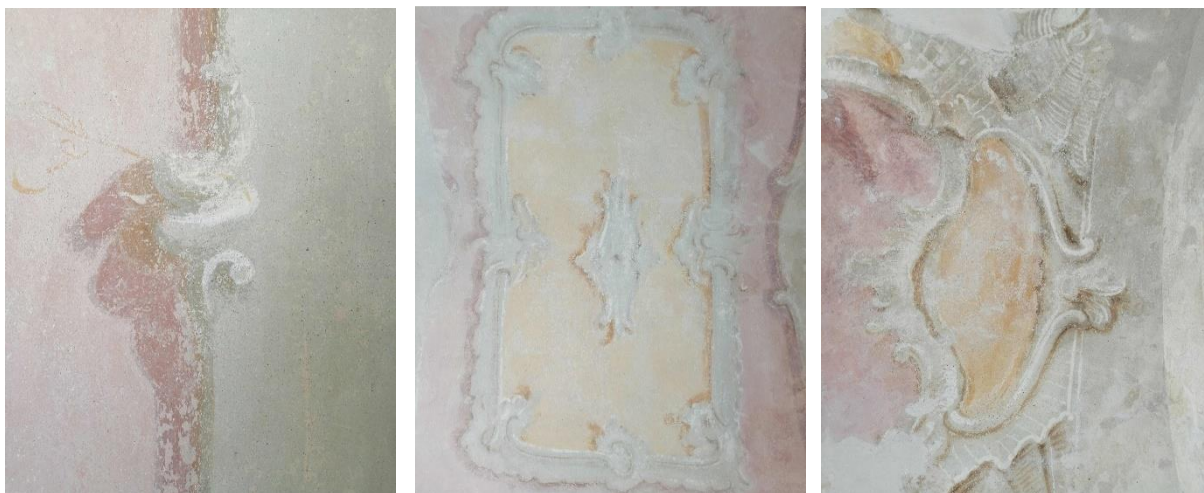
19-20-21. kép. A sala terrena ornamentika festése és jellegzetes színvilága

A falképek freskó technikával készültek meszes kötőanyaggal, szekkós befejezéssel. A barokk falfestményekre jellemző színhatás, közeli tónusértékekkel megfestett plasztikus növényi ornamentikák, faltükröket követő keretezések, lábazati festés figyelhető meg rajtuk. Jellemző a szabadkézi, lendületes ecsetkezelés, formakövető vonások, pasztózus fények, finom megfogalmazás, a motívumok az egyes falszakaszokon hasonlóak, de nem ismétlődőek. A mészfreskó¹² (*Kalkfresko*) alkalmazásának szép példája ezen falfestmény is.

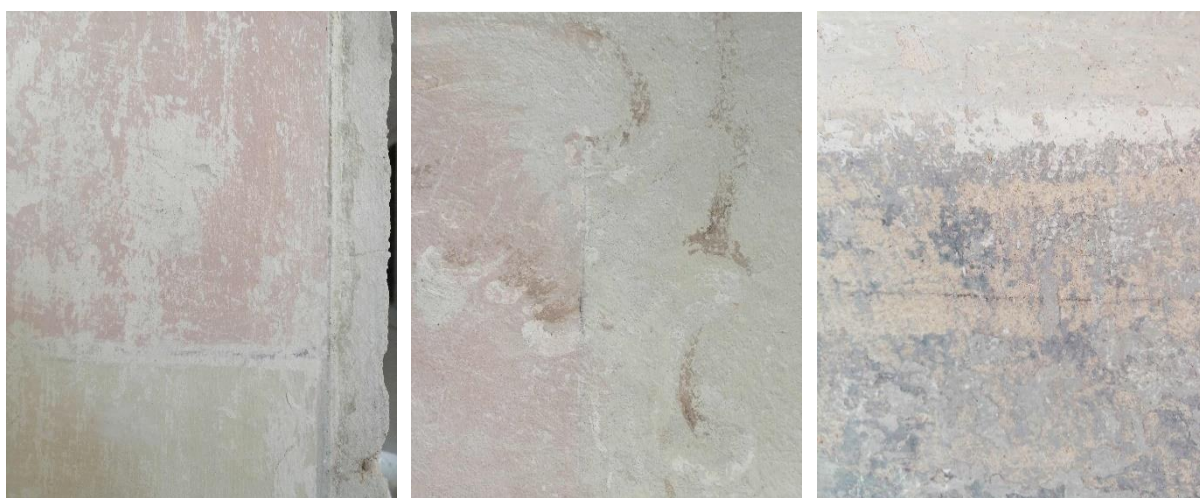
22-23-24. kép. Szerkesztővonalak, bekarcolások a festett felületen

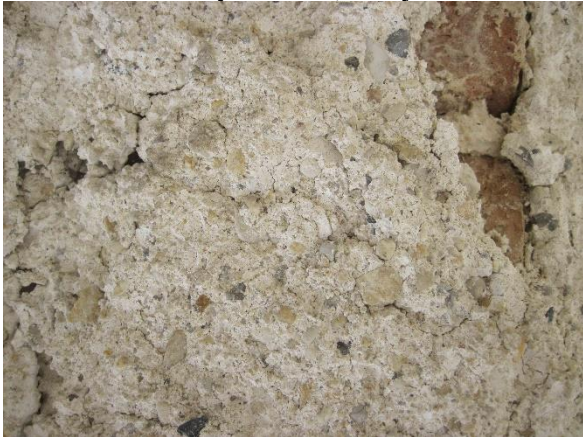
29. kép. A mintavételi helye (SV1., makro felvétel)

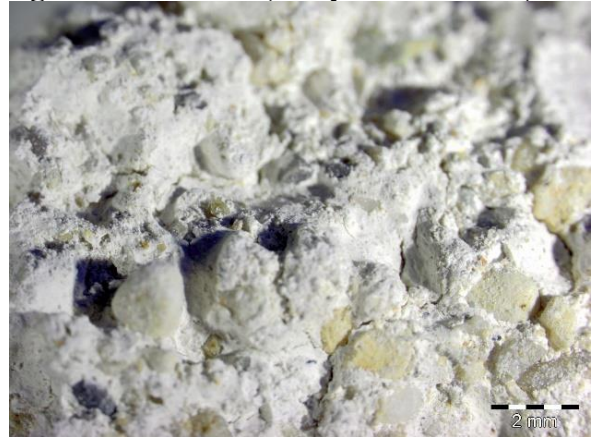
SV1. minta: alapvakolat, mely közvetlenül a téglafalazaton van (D-Ny-i ablakbéllet)

30. kép. Az alapvakolatból származó minta (SV1.) törésfelületének mikroszkópos képe, (szm. 0,8 x obj.)

Az alapvakolat savban oldhatatlan töltőanyagának szemcséi tágabb mérettartományt ölelnek fel. A finomtól a durvaszemcsésig terjednek (0,1-3 mm), mely túlnyomórészt kvarc szemcsékből áll. Kisebb mennyiségben földpátokat, csillámokat is tartalmaz, valamint szögletes fekete nehézasványokat. Megfigyelhető továbbá nyomokban, aggregátumokat képező téglaszemcsék, amely valószínűleg a téglafalazat mállása során került a vakolatba.

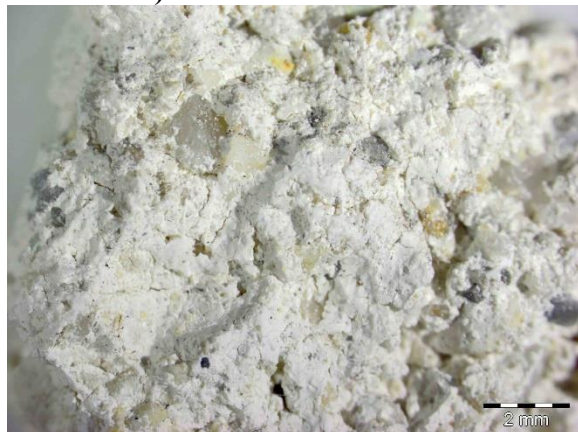
SV2. minta: mészdúsabb fehér finomabb szemcsészetű, simító vakolat (D-Ny-i ablakbéllet)

31. kép. A simítóvakolatból származó minta (SV2.) törésfelületének mikroszkópos képe, (szm. 0,8 x obj.)

A simítóvakolat homokfrakciójának mérettartománya a finomtól a durvaszemcsésig terjed (0,1-1-2 mm). Több a finomszemcsés összetevő az alapvakolathoz képest. Jellemzően áttetsző és sárgás kvarc szemcsékből áll, mellettük kisebb mennyiségben földpátokat, csillámokat is tartalmaz.

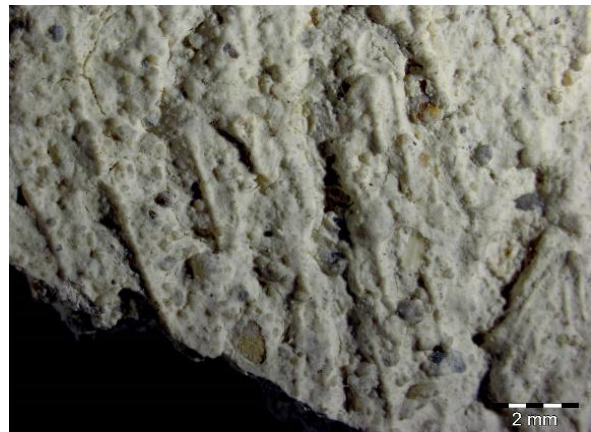
32. kép. Sűrű-fényes megvilágításban megfigyelhető simítóeszköz nyomok (az SV2. minta felülete, szm. 0,8 x obj.)

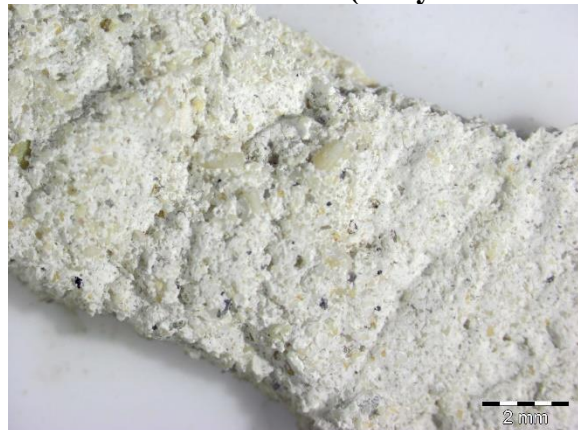
SV3. minta: festővakolat (D-Ny-i ablakbéllet)

33. kép. A festővakolatból származó minta (SV3.) törésfelületének mikroszkópos képe, (szm. 0,8 x obj.)

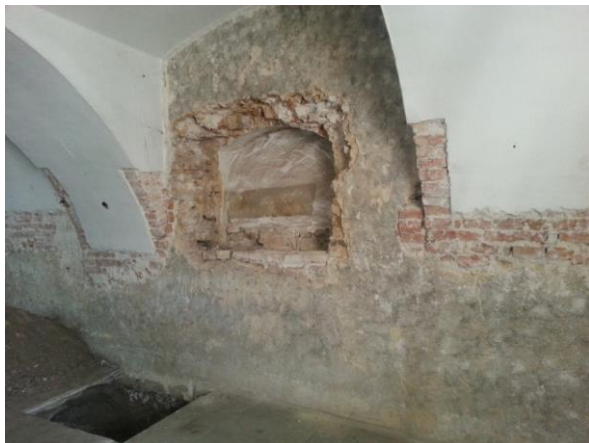
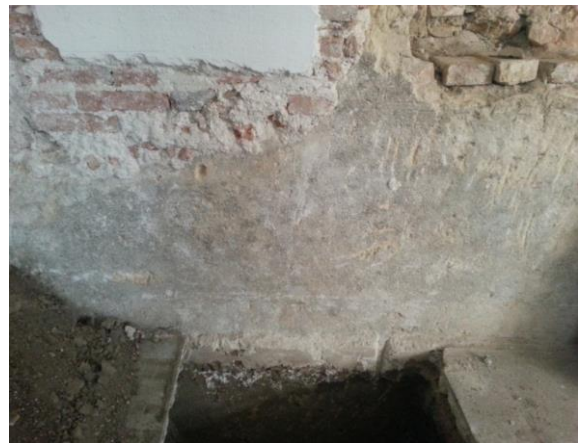
46-47. kép. 17.-18. századi egykori külső homlokzat felületképzése, 1.25-ös számú sarokszoba déli fala

¹⁶ A falkutatások és restaurátori szondázások során, több helyen eredeti homlokzatkiképzéseket találtak, 17-18. századi külső homlokzat-töredékeket, többek között a 1.25-ös számú sarokszoba déli falán vagy a sala terrenához tartozó helyiségben (1.20-as számú szoba). A püspöki palota homlokzata egykoron kékeszürke árnyalatú volt, höbörösös felületképzéssel. Az épület helyreállítása során is faszenes vakolatot alkalmaztak. Az ilyen típusú homlokzatszínezés több dunántúli műemléken is megfigyelhető, például a veszprémi Nagyréposti palota homlokzatán.

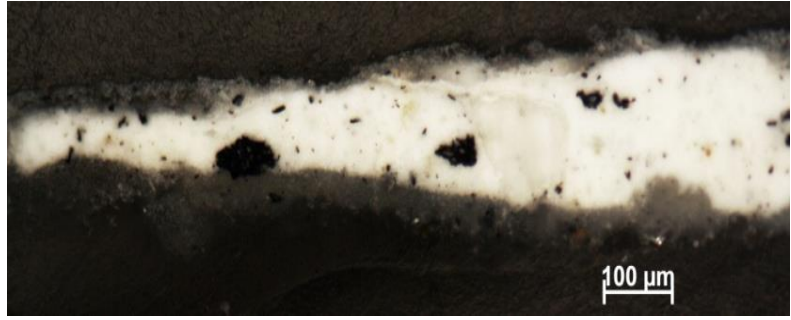
57. kép. K9. minta, keresztmetszet-csiszolat, a szürke festésből, PLM., 10 x obj.

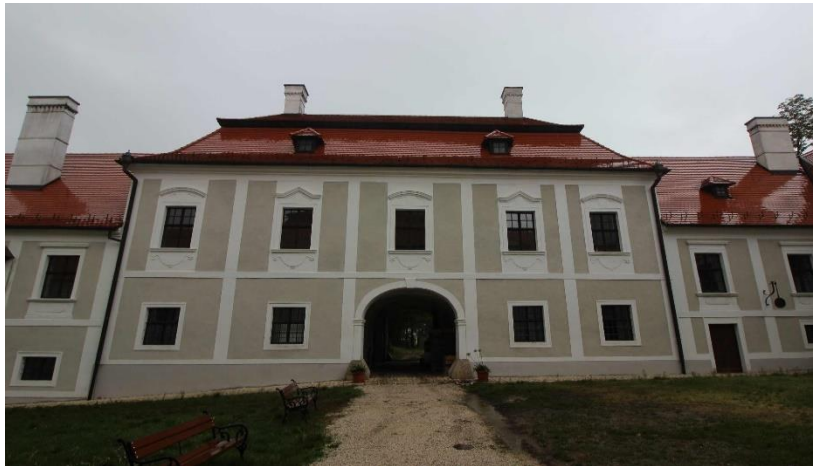
60-61. kép. A sümegi püspöki palota belső udvar felőli homlokzata a szürke díszvakolattal

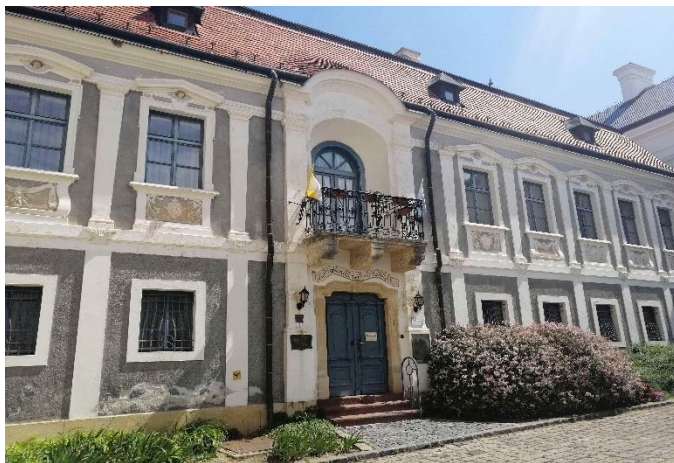
62-63. kép. Veszprém, Nagyréposti palota faszenes homlokzatzvakolata

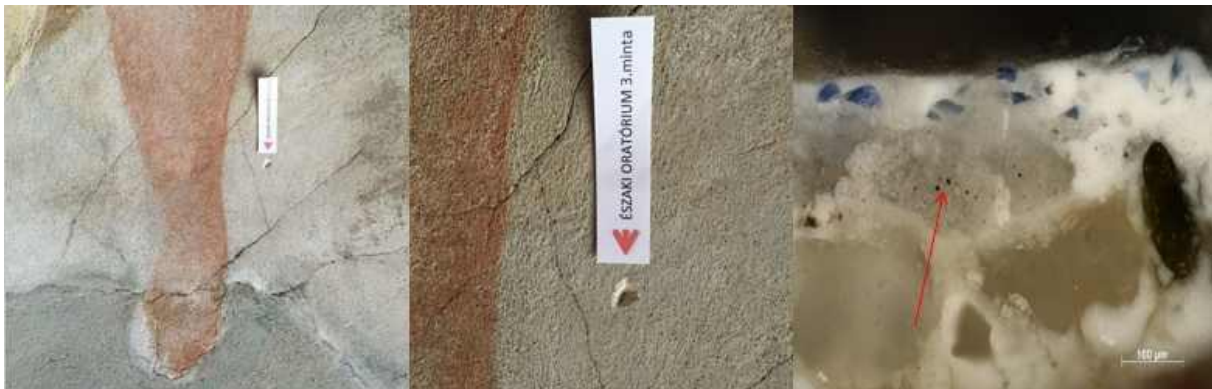
66. kép. Kék festés, Székesfehérvár, Szent István-király székesegyház, északi oratórium

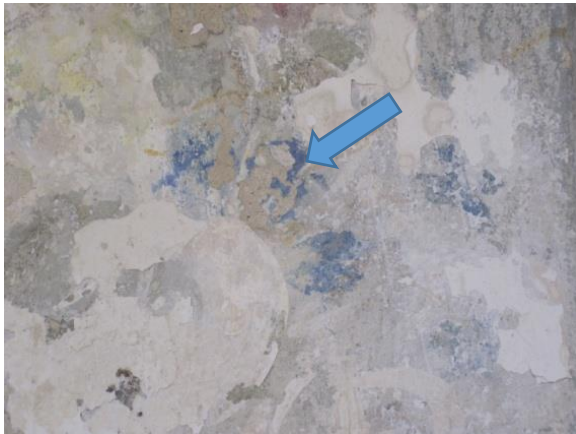
67-68. kép. A minta felülete és hátoldala
(szm., 3,2 x obj.)

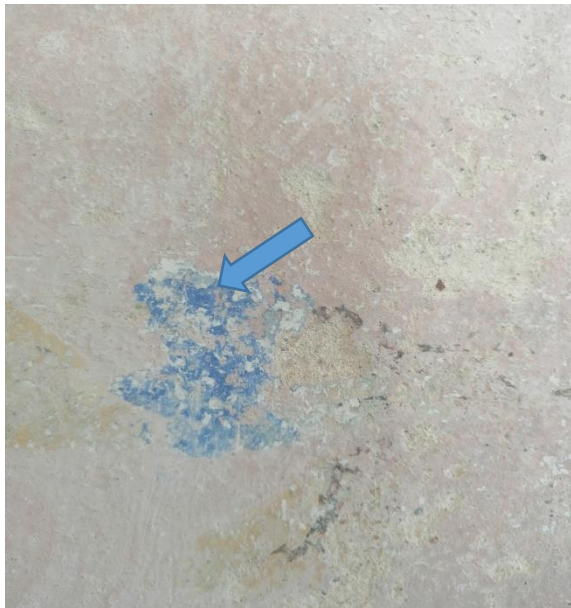
74. kép. A mintavétel helye, S1/C. minta (élénk kék színű virág, rózsaszín háttéren)

A kék pigment polarizációs mikroszkóppal, vizsgálva, átmenő fényben halványkék, nagy szemcseméretű, szilánkos törésfelületű, izotróp szemcsékből áll. A szemcsékben gyakoriak a kettőtörő zárványok, légbuborékok. A nagyobb szemcsék élénkebb kékek, míg a kisebbek halványak, szinte áttetszőek.

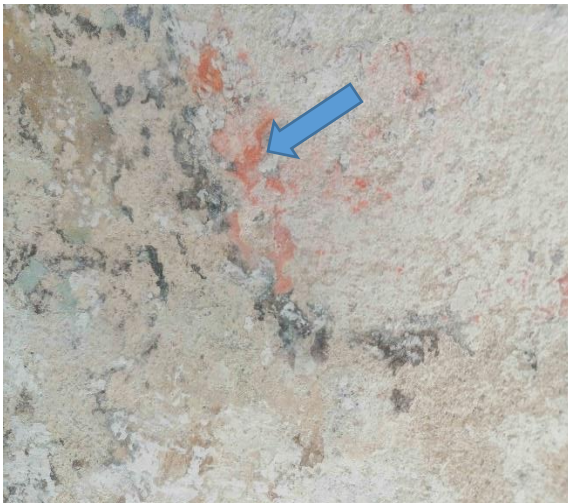
94. kép. A mintavétel helye, S4. minta (élénk narancsos-vörös virágok)

A szemcsepreparátumban polarizációs mikroszkóppal, átmenő fényben vizsgálva változó méretű, kettőtörő barnás-vörös szemcsék láthatók. A mintában néhány nagyobb rubinvörös szemcse is megfigyelhető. A morfológiai tulajdonságok és mikrokémiai tesztek alapján feltehetően vörös okker lehet.

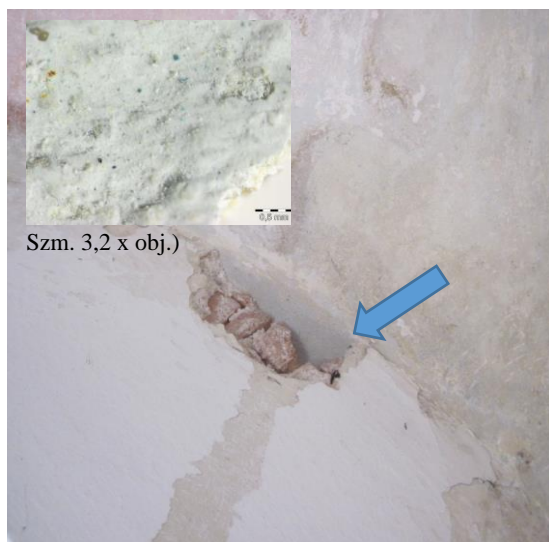
110. kép. A mintavétel helye, S6. minta (szürkés-zöld háttérszín)

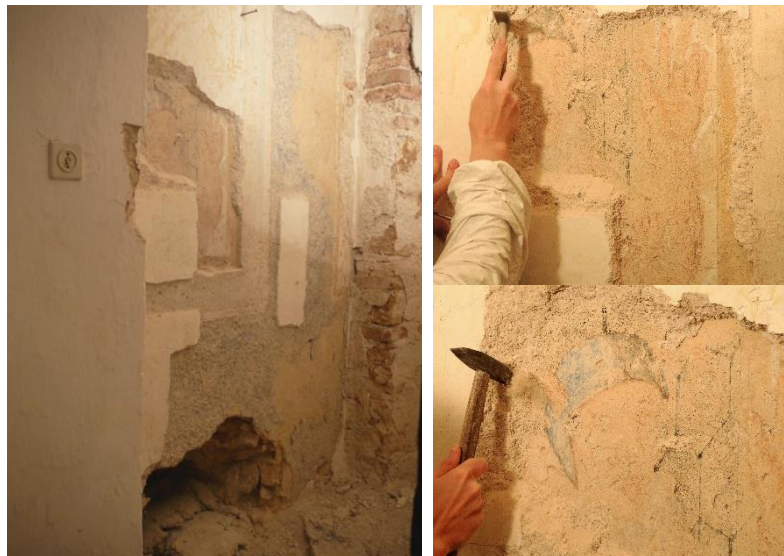
134-135. kép. A figurális falkép részletének feltárása közben

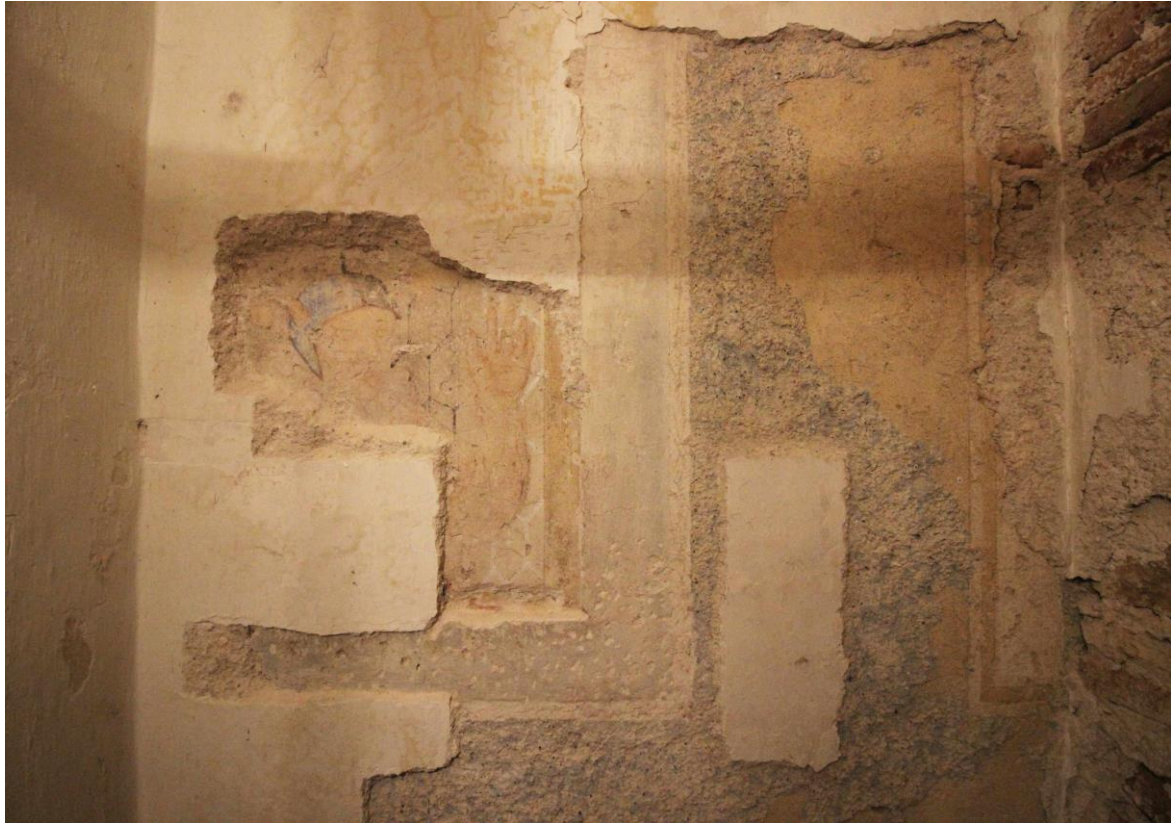
A keleti oldalfal teljes rétegrendje az alábbi: **1.** törtkő falazat, **2.** 0,7-1 cm vastag sárga kőporos vakolat, **3.** 0,3-1 cm vastag höbörccsős felületű, „hamis kék”, homlokzati díszvakolat, **4.** fehér vakolat (1,5-2 cm), **5.** szürkés vakolat (2-2,5 cm), **6.** betömörített fehér simítóvakolat, **7.** fehér meszelések.

139. kép. A falfestmény vakablakban megfestett integető figurát ábrázol

A mikroszkópos vizsgálatok alapján a kékesszürke höbörös felületű homlokzatképzés mésszel elkevert, durvára őrölt, fekete növényi szén-szemcséket tartalmaz. A vakablak keretének kékes árnyalatát szintén fekete növényi szén hozzáadásával érték el, csakúgy, mint a fekete részleteknél, jellemzően a körvonalaknál, ablakrácszatnál. A figurális festésen megfigyelhető élénkebb kékek, többek között az integető alak fejfedője smalte pigmenttel készült, míg a vörös árnyalatoknál vas-oxid vörös pigment használatát igazolta az analízis.

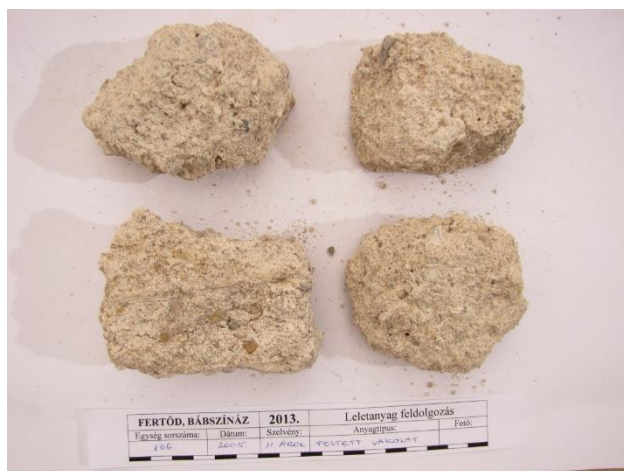
föld, üledék, és egyéb biológiai organizmusok telepeinek eltávolítása után vált tanulmányozhatóvá. Egyes esetekben penészgomba okozta elszíneződések is megfigyelhetők

177. kép. Gyenge megtartású, mállékony vakolat-töredékek

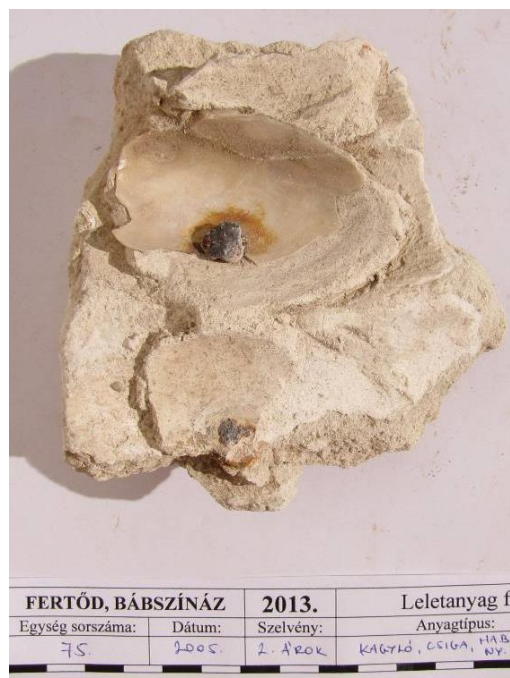
Az anyagban jelentős számban előforduló kagylóhéjak és csigaházak is magukon viselték a környezeti ártalmak hatását. Töredezetté váltak, elmozdultak, kihullottak eredeti helyükről, rögzítésükre alkalmazott fémek, szögek, drótok korrodálódtak. A jellegzetes, mohás sziklát megjelenítő stukkók között a sok, egészen apró, széttöredezett darab mellett néhány nagyobb egybefüggő egység is előkerült, többek között egy kagylósorral díszített nyíláskeretezés. Ezen töredékek anyaga alapvakolatra felhordott gipszes stukkóréteg, festett felülettel. A gipsztartalmú díszítményeknek sem kedvez a nedves környezet, mely először a talajban, majd később a nem megfelelő tárolás miatt veszélyeztette a plasztikus elemeket.

178. kép. Stukkóba rögzített kagylóhéjak maradványai

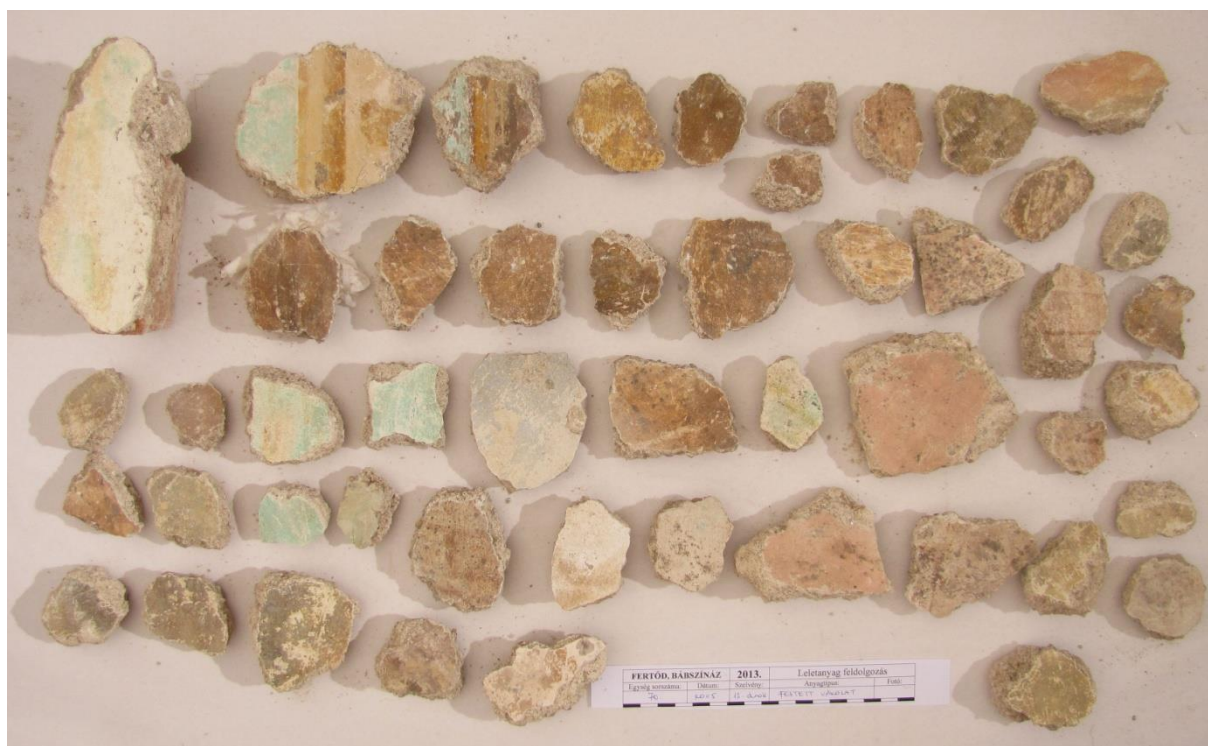
A rendszerezéssel párhuzamosan a töredékeket (nemcsak a kiállításra kiválogatott darabokat) mechanikusan megtisztítottuk. Kizárólag mechanikus tisztítás volt alkalmazható a rossz megtartású vakolatok, porló festékrétegek miatt. A darabok megtisztítása egyesével, ecsettel és szikével történt, eltávolítva a ráakódott föld és egyéb szennyeződések nagy részét. A meggyengült vakolat stukkó és festékréteg érzékeny a nedvességre, ezért a nedves és vegyszeres tisztítás nem volt alkalmazható.

179. kép. Falkép-töredékek mechanikus tisztítás után

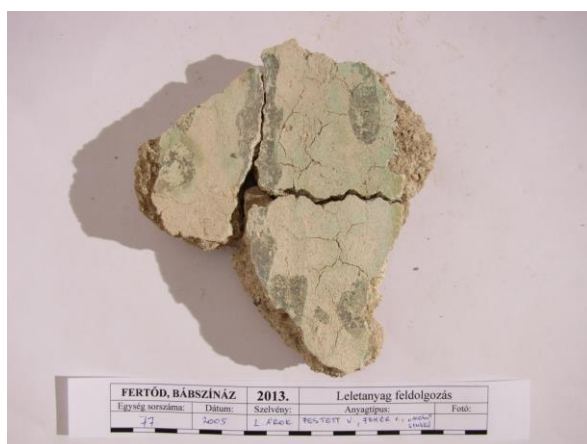
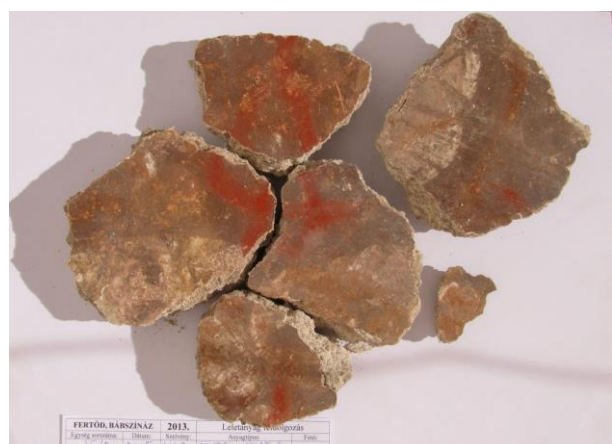
181-182. kép. Összeillő falfestmény-töredékek

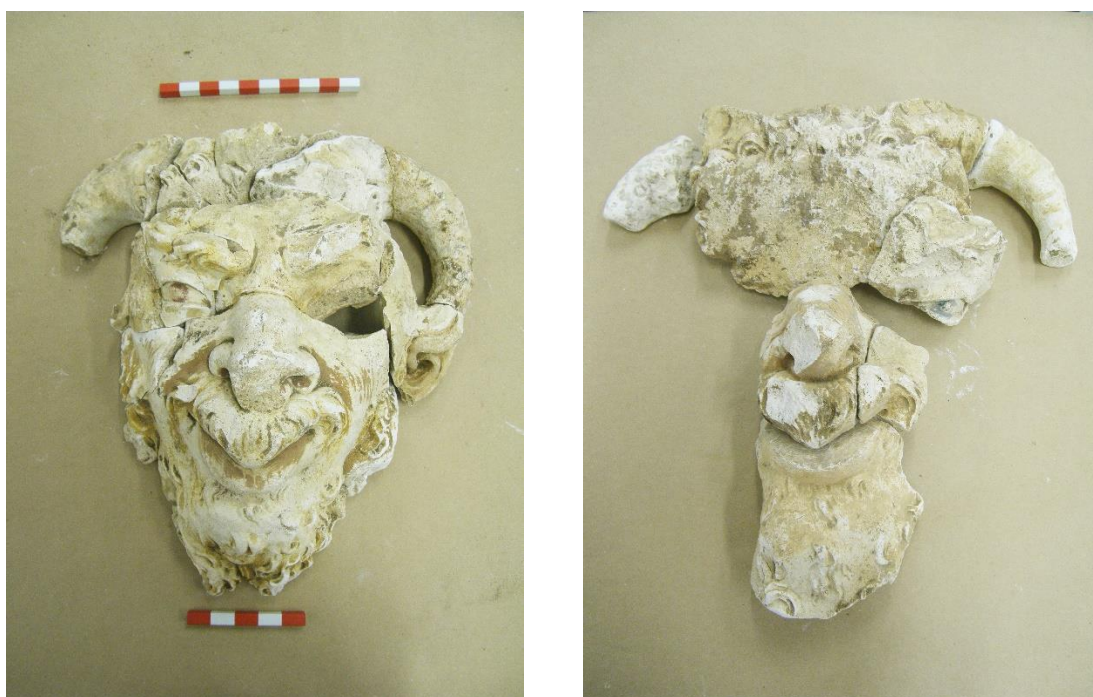
190-191. kép. A töredékek összeillesztése után

A bábszínház régészeti módszerrel történő feltárása során 2005-ben két faunfejet ábrázoló stukkó töredékei kerültek elő az egykori zenekari árok területéről. A kutatások alapján a domborművek feltehetően oszlopot vagy falszakaszt díszítettek a színpad környékén. A két plasztika közül az egyik már előkerülésekor meglehetősen jó állapotú volt. A leletanyagban ez az egyetlen olyan figurális díszítmény, amely ugyan darabokra töredezett, de összeállítva szinte teljesen egész arcot formáz, így nem véletlen, hogy ez a kiemelt jelentőségű figura az újranyitott bábszínház jelképévé vált.

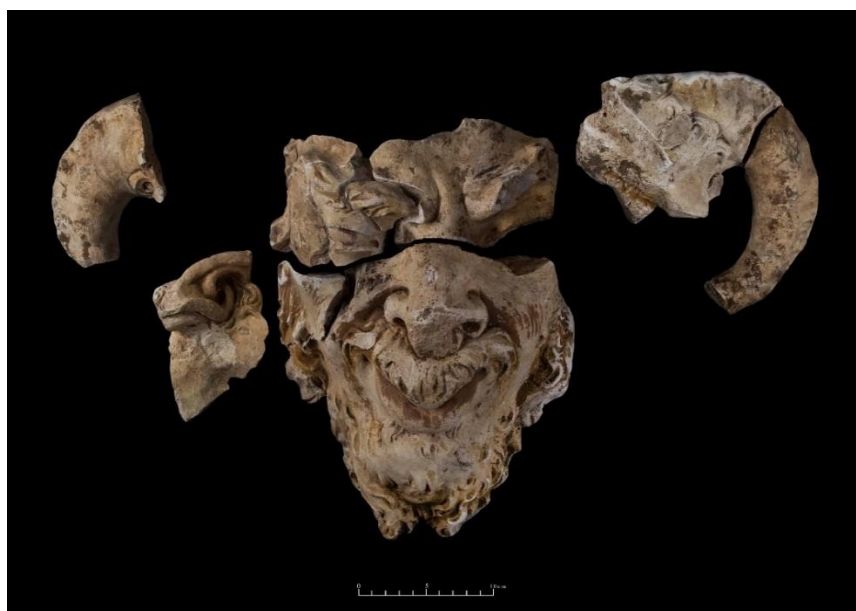
193. kép. Az épebben megmaradt, faunt ábrázoló dombormű

²⁴ A faunt ábrázoló stukkó laborvizsgálatát Szilágyi Gáborné vegyésztechnikus végezte. Kutatásai azt igazolták, hogy a faun alapanyaga elsősorban gipsz, mellette kalcium-karbonát is kimutatható volt. A felületi festések vastartalmú földfestékekkel (sárga és vörös-okker), illetve növényi szénnel készültek. A vizsgálatokról részletesen: Szilágyi Gáborné: Fertőd, Esterházy-kastély bábszínházából származó mintáinak laborvizsgálata, MNM-NÖK Alkalmazott Természettudományi Laboratórium, Budapest, 2011.

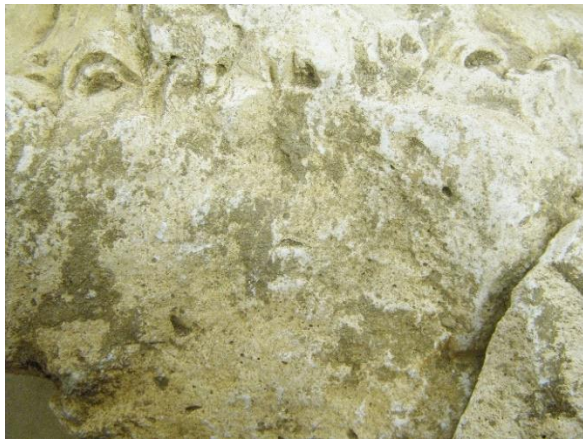
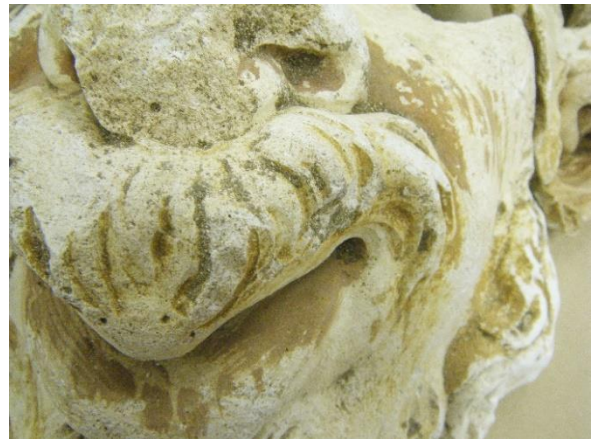
194-195. kép. Restaurálás előtti állapot, részletfelvételek

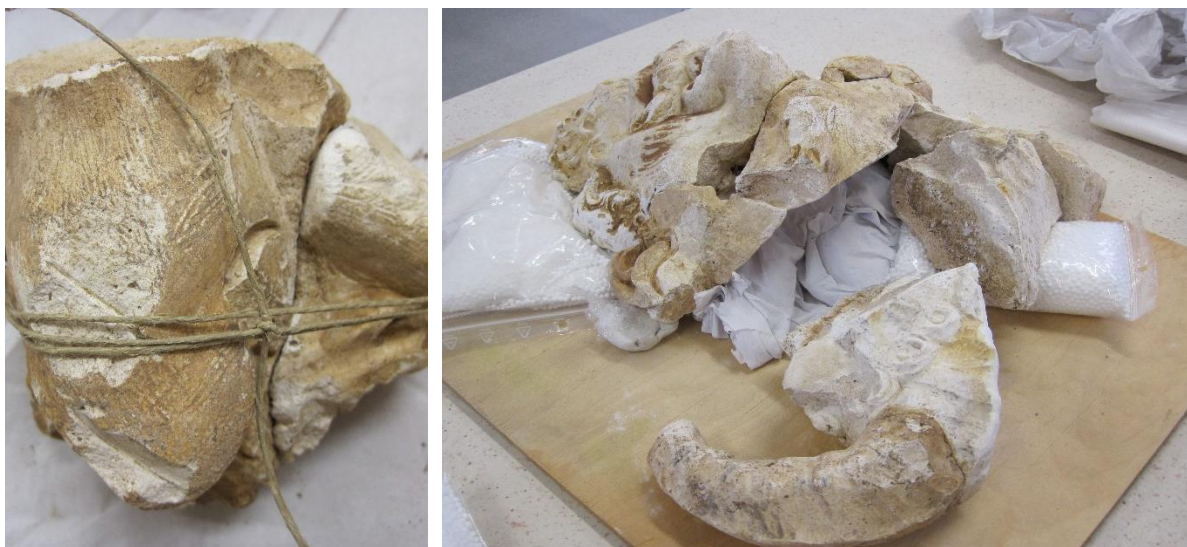
199-200. kép. A darabok összeillesztése, ragasztása

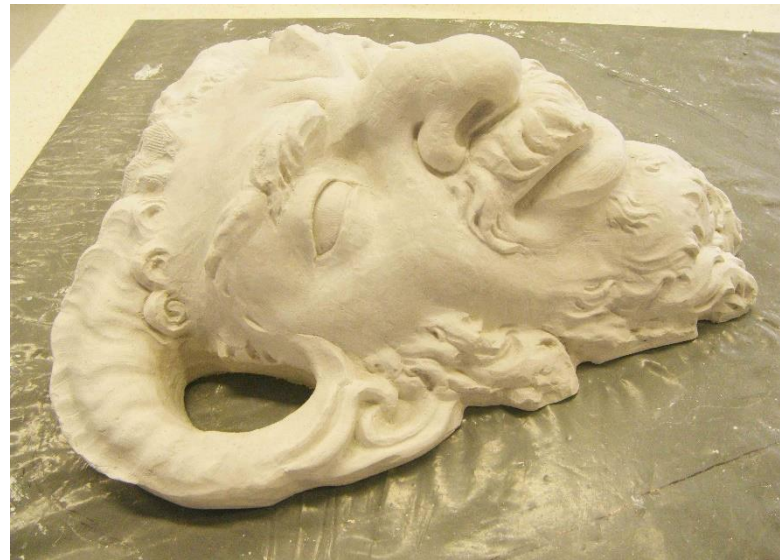
205. kép. A gipszmásolat a szilikonformából való kivételt követően

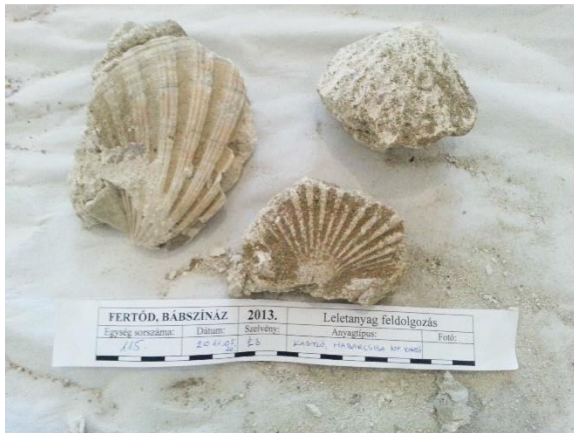
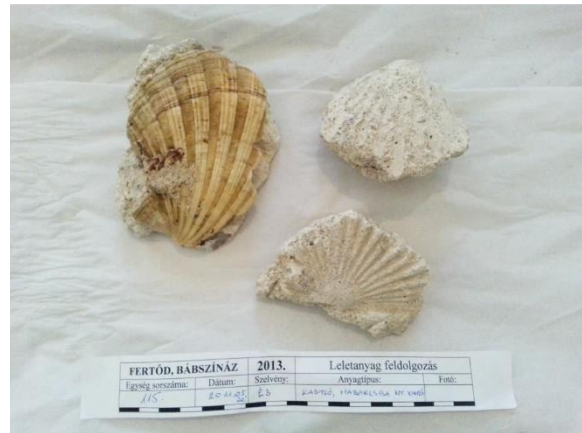
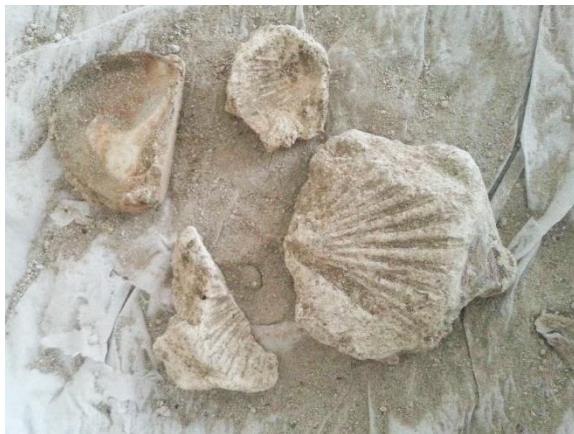
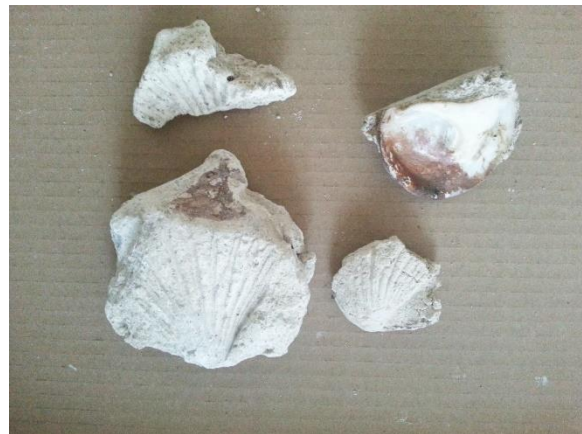
211-212-213-214. kép. Töredékek tisztítás előtt és után

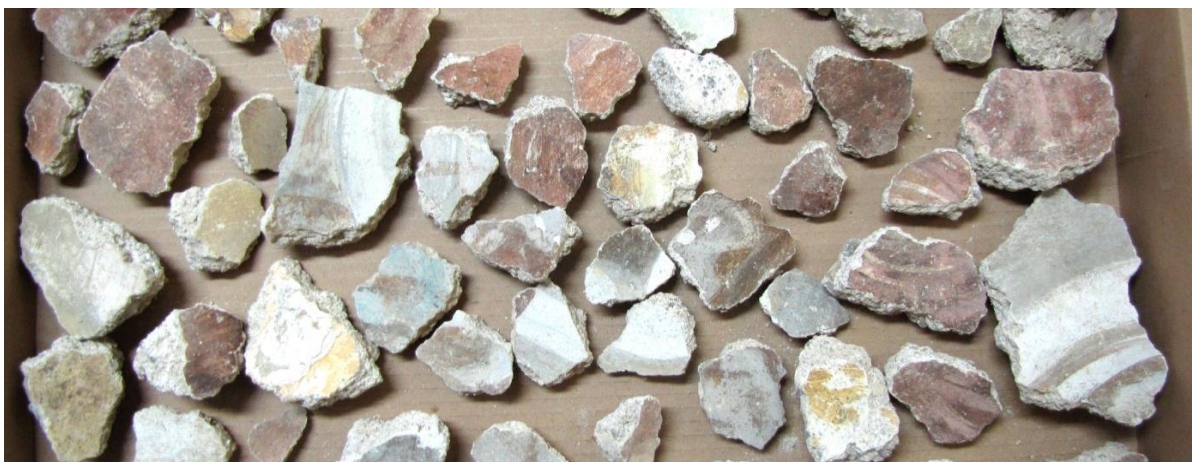
215. kép. Falfestmény-töredékek a tisztítást követően

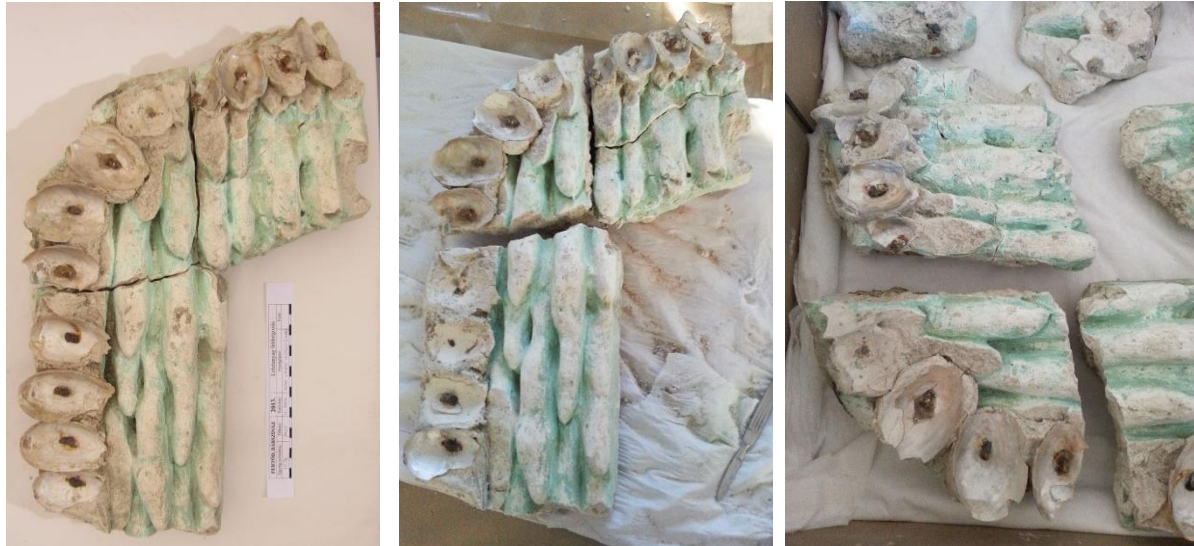
216-217-218. kép. Kagylósorral díszített mohás sziklát imitáló stukkótöredék restaurálásának fázisai
