**A GORSIUM RÉGÉSZETI PARK TERÜLETÉN FELTÁRT XL. ÉPÜLETHEZ  
TARTOZÓ KIS HELYISÉG FALFESTÉSZETI KUTATÁSAI**

**MESTERMUNKA DOKUMENTÁCIÓJA**

**HARSÁNYI ESZTER**

**MAGYAR KÉPZŐMŰVÉSZETI EGYETEM  
DOKTORI ISKOLA**

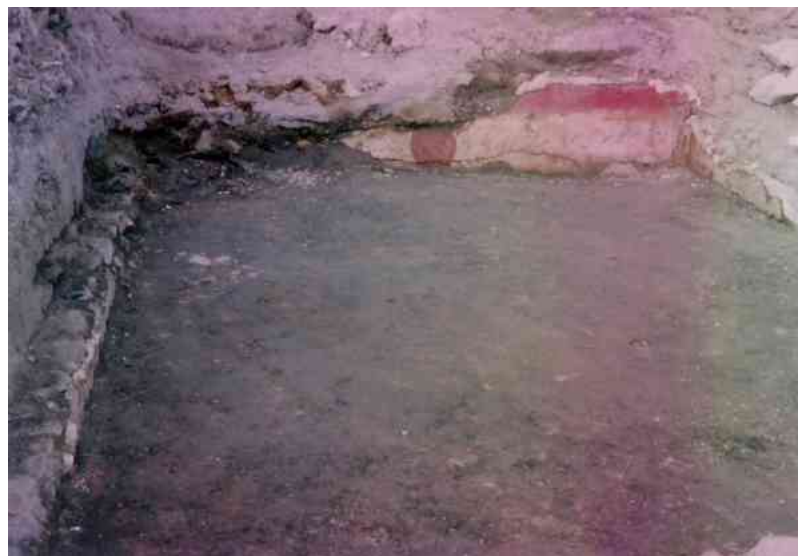
A helyiség megmaradt nyugati, északi és keleti falfaszakaszai (Foto: Nádorfi G.)

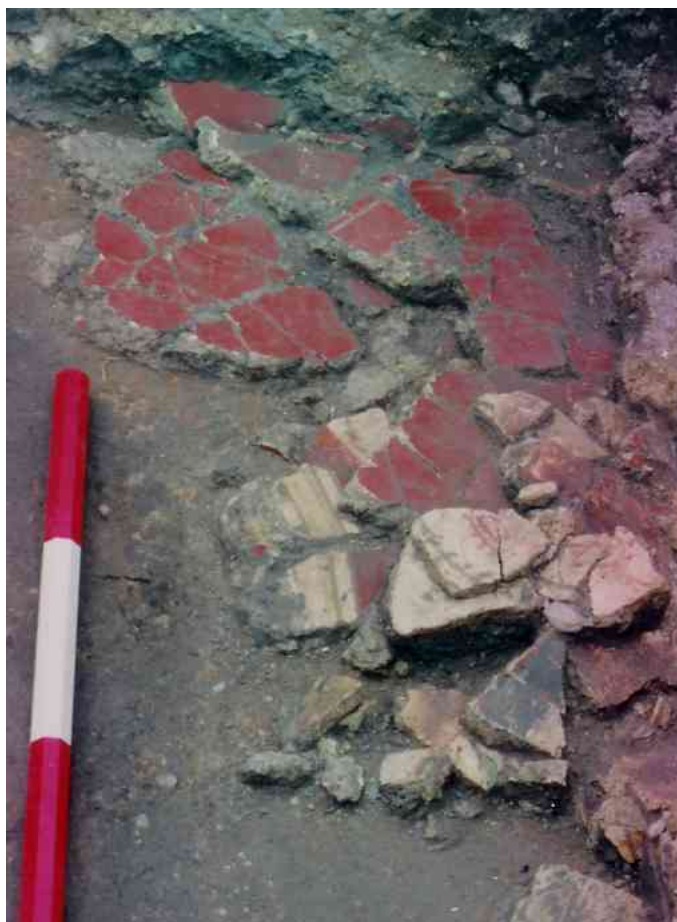
*Terrazzo* padlóra hullott festett vakolat töredékek (Foto: Nádorfi G.)

A festett vakolat nagyobb része a *terrazzo* padlóra hullva, egymás hegyén-hátán feküdve került elő a 3. századi pusztulási rétegből.

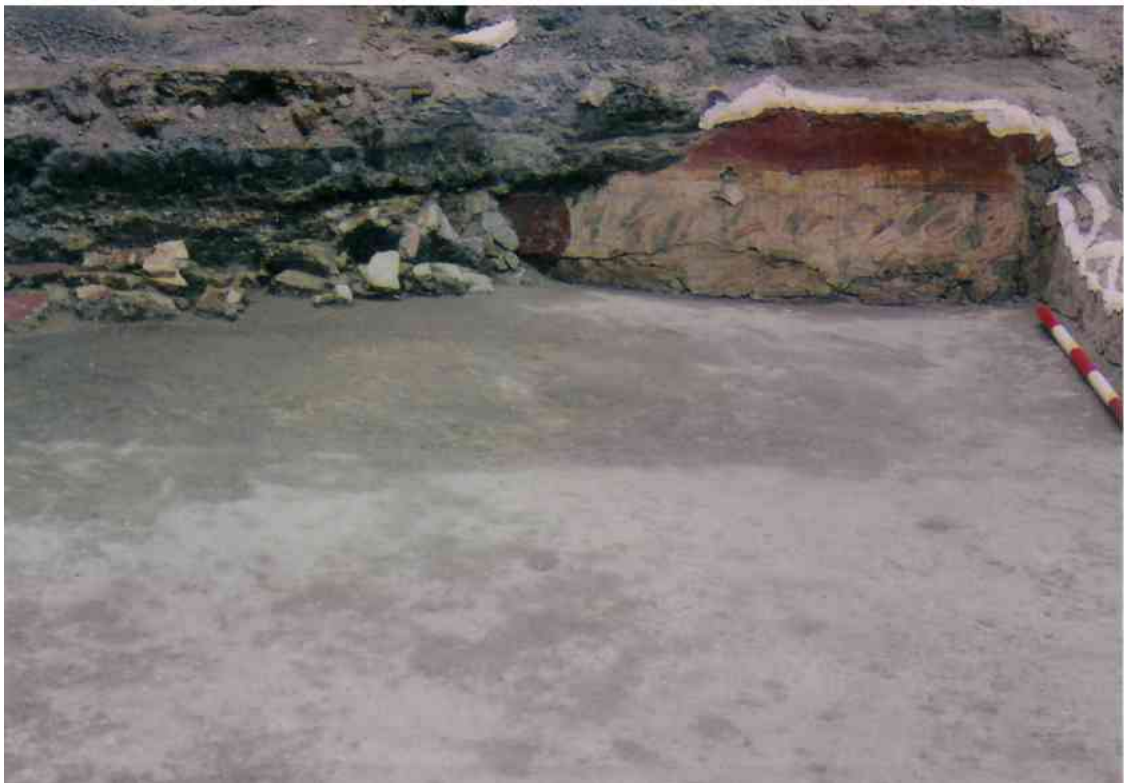
In situ lábazati festés a helyiség északi falán (Foto: Nádorfi G.)

A helyiség falain, az eredeti helyén megmaradt falfestmények tanúsága szerint, egy kb. 30 cm magas, márványt utánozó lábazati díszítőfestés futott körbe. A fehér alapon fekete, szabálytalan formájú, önmagukba visszaforduló ecsetvonások között vörös és zöld foltok váltakoznak. A lábazat közepét az északi falon egy vörössel festett korong hangsúlyozza.

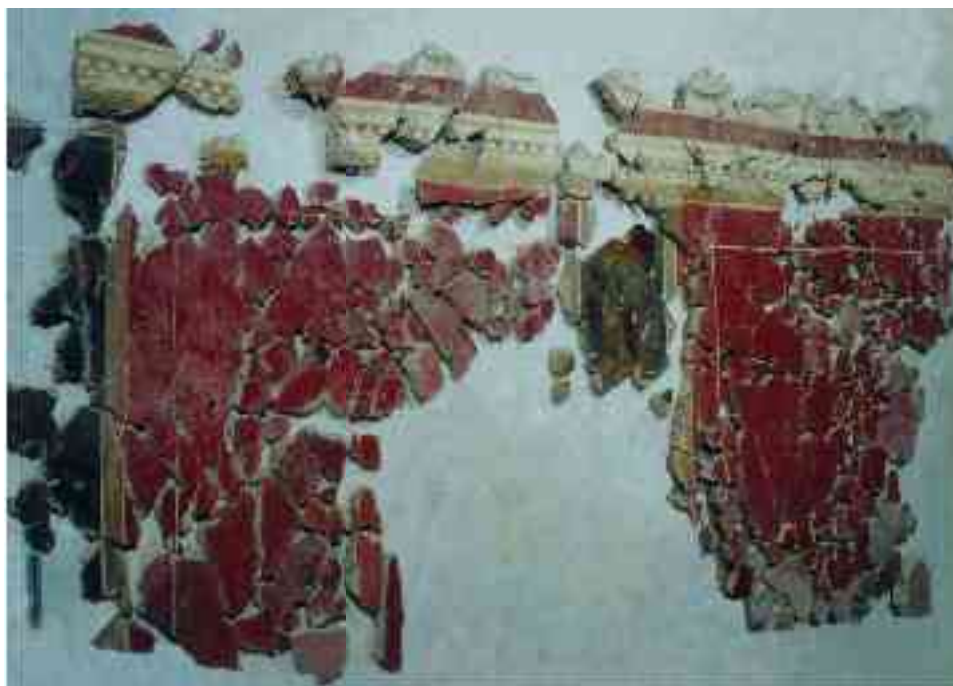
A feltáráskor egymás mellé helyezett töredékek alkotta felület. A töredékek egy része illeszkedik egymáshoz, másik része nem.<sup>4</sup> (Foto: Harsányi E.–Kurovszky Zs.)<sup>5</sup>

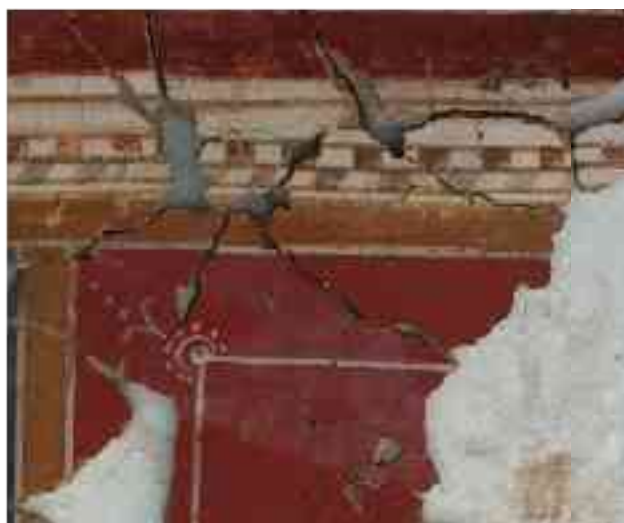
Sarokdíz: sematikus virágmotívum a fehér belső keret sarkában

A vörös mezőkben egy vékony, fehér vonalból álló, belső keret futott, sarkait szintén fehérrel festett, sematikus virág–motívum hangsúlyozta.

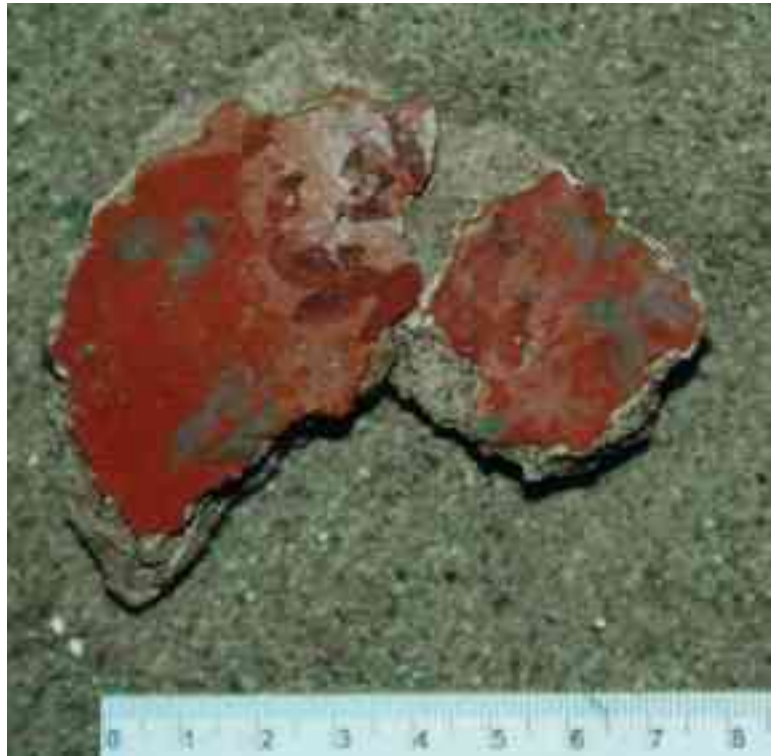
Az egyik vörös mezőbe festett rózsza zöld levelekkel.

A vörös mezők függőleges középtengelyében, minden valószínűség szerint szemmagasságban, bizonyos, hogy volt valamilyen díszítés, amelyet nem képmozókban, hanem közvetlenül a vörös alapon jelenítettek meg. A rendelkezésre álló töredékek közül nagyon kevés az ehhez a díszítéshez rendelhető. Az egyik, két darabból álló felületen egy plasztikus hatást keltő rózsza látható. A virág mellé zöld levelek vannak festve.

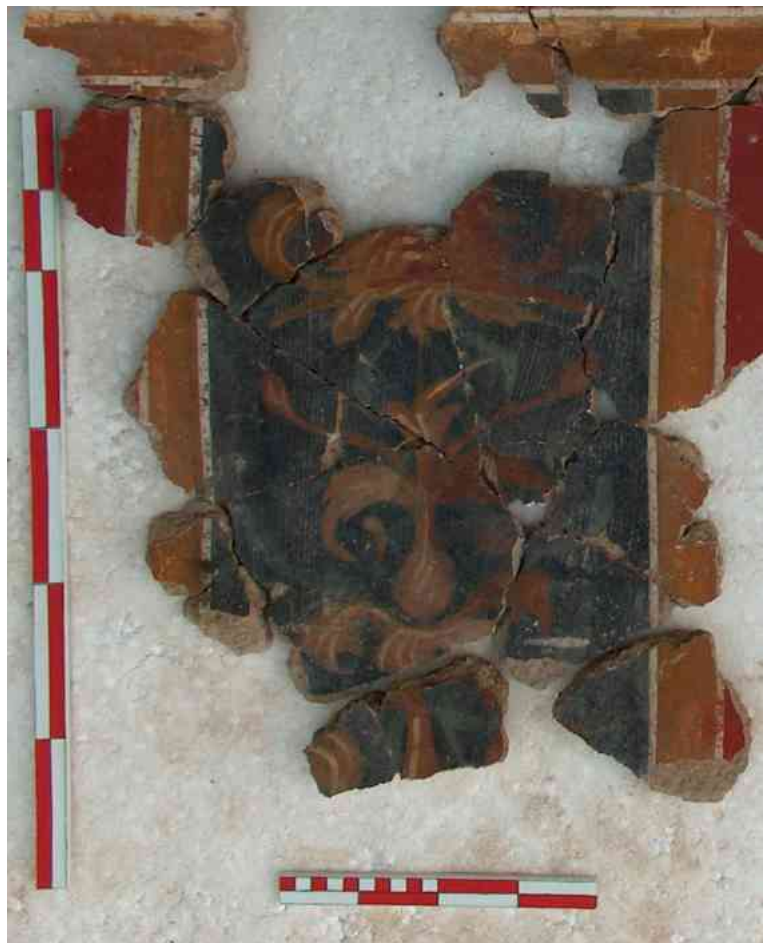
A „Neptun fej” kandeláber részlete

A „Neptun fej”, kb. 27-28 cm széles, kandeláber-mezőn a stilizált növényi elemekből álló, elsősorban világos és sötét okkersárgára komponált főmotívum mellett, a kandeláber háttérében, néhol zöld levelek jelennek meg. Tetejét egy Neptun fejhez hasonló, alul akantuszleveleké váló, szakállas, még töredékes férfifej koronázza. A kandeláber-motívum festése plasztikus hatást kelt. A megvilágított bal oldalt világos okkerrel, az árnyékos jobb oldalt sötét okkerrel jelenítették meg. A csúcspénnyek fehérrel lettek feltéve.

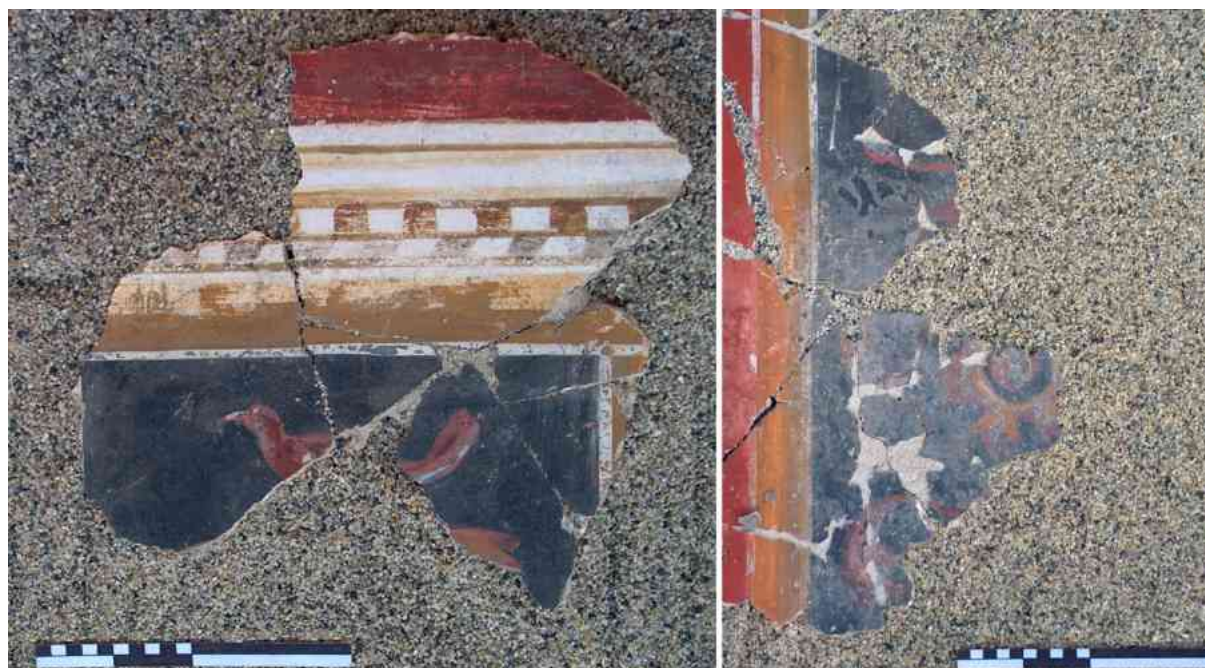
Madárral koronázott kandeláber- mező részlete

A kb. 31 cm széles, „madaras” kandeláberen a rózsaszínnel, vörössel, világoskékkel és fehérrel festett madár alakja képzeletbeli levéltányéron jelenik meg. A már a feltárás során a felülethez rendelt, stilizált növényi motívumokból – levelekből és indákból – felépülő felület bár nem illeszkedik a kandeláber tetejéhez, de előkerülési helye valamint festésmódja és színei alapján feltételezhető, hogy hozzá tartozik. Az akantusz gyűrűből kiemelkedő, szétnyíló szirmok közül két oldalra egy-egy bimbó nő ki felfelé, akárcsak az okkersárgákkal festett kandeláber felső részén.

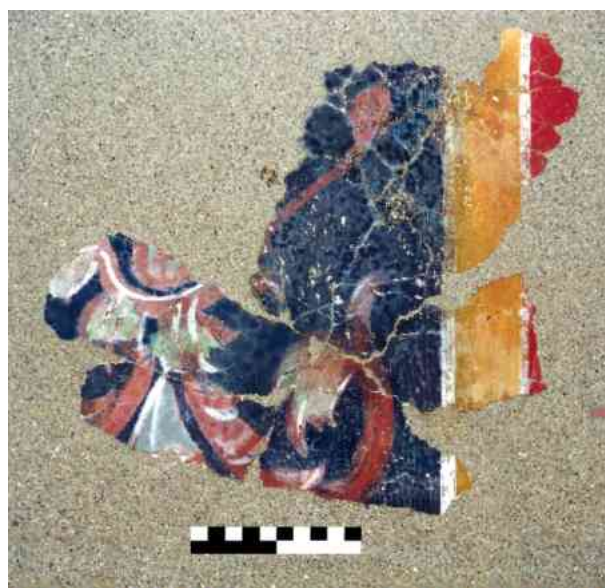
„Mályva” színű kandeláber- mező részlete

Motívumai és színei alapján elképzelhető, hogy a főként mályva színre komponált kb. 31 cm széles kandeláberes felület is a madárral koronázott kandeláber- mezőhöz tartozik. A stilizált növényi motívumokkal díszített részleten az akantuszgyűrűből lefelé indul, majd visszakanyarodik két irányba egy-egy levél. Fölfelé az egyik bimbóban végződő szár látható.

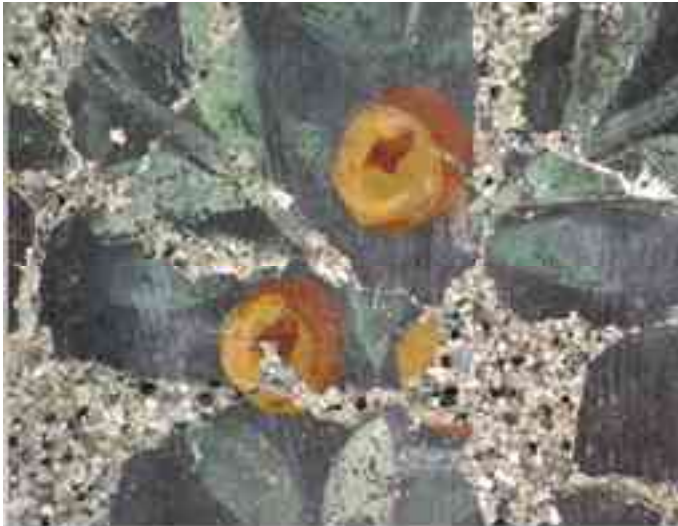
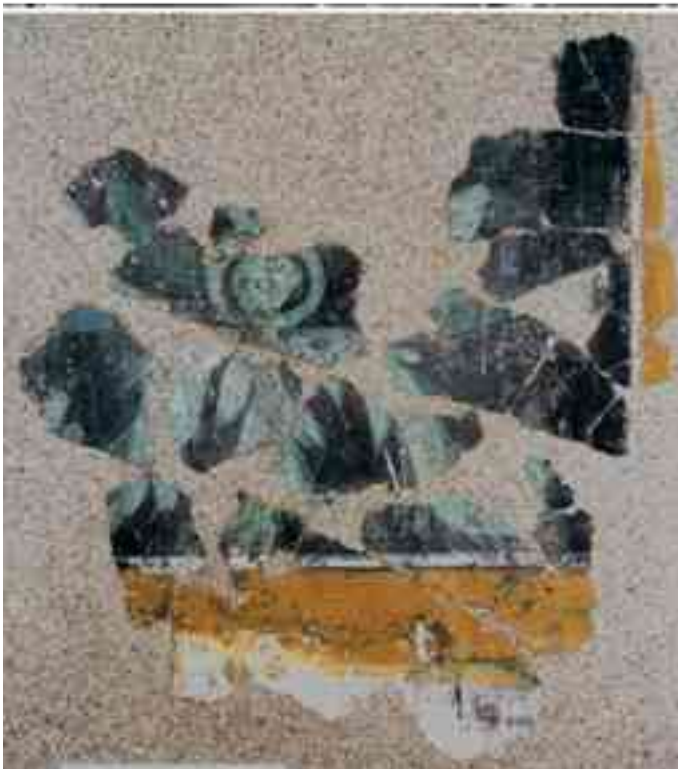
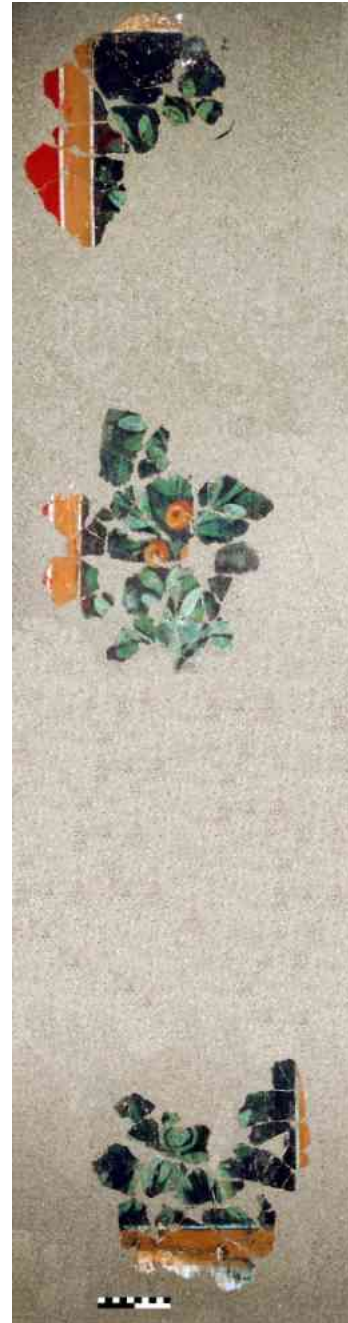
A „gyümölcsös” kandeláber-mező összeállított felületei

A „gyümölcsös” kandeláber- mező szélessége kb. 29-30 cm. Az összeállított, jelenleg még három külön részből álló, viszonylag nagyméretű felületen a zölddel festett

középtengelyből, azaz szárból, különböző tónusú zöld levelek és leveles ágak nőnek két irányba. Ezek tövében, hármascsoportban, gömb alakú, plasztikusan megfestett gyümölcsök – talán gránátalmák – érnek. A valóságos növény festett képe kissé szimmetrikusabbá, dekoratívává vált előképéhez képest. A növény a kandeláberekre jellemző lábakon áll, még ha levéllábakon is. Ábrázolásmódja eltér a már bemutatott kandeláberek erősen stilizált megjelenítésétől. Jobb szélén a vakolat ívesen hátrafordul, ami arra utal, hogy mellette a falban szintén volt valamilyen mélyedés. A bal széléhez tartozó töredékek még hiányoznak.

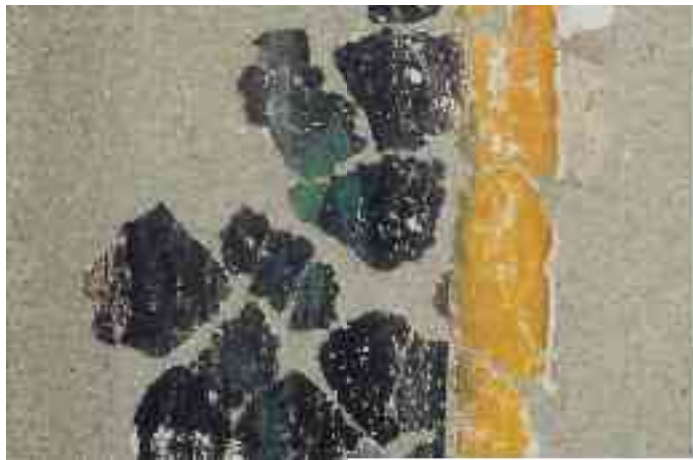
A sásos kandeláber–mező összeállított felülete

Abból a kandeláber–mezőből, amelyen egy egyszerű, csak zöldekkel festett, valóságos sás ábrázolása látható viszonylag nagy felületet sikerült összeállítani. A függőleges, egyenes szárból két irányba nőnek a levelek. A mező alsó keretéből, mint talajszintből nő ki a növény.

A mező, a már ismertetett, stilizált ábrázolásmódú kandeláber–mezőknél, és az előbbi, „gyümölcsös” mezőnél is keskenyebb. Fekete háttere csak kb. 20 cm széles. Bal szélén a vakolat a fal síkjától ívesen hátra, jobb szélén, merőlegesen előfordul. Itt a sárga sáv alatt látszik a hajdan mellette levő felület vörös festékrétege.

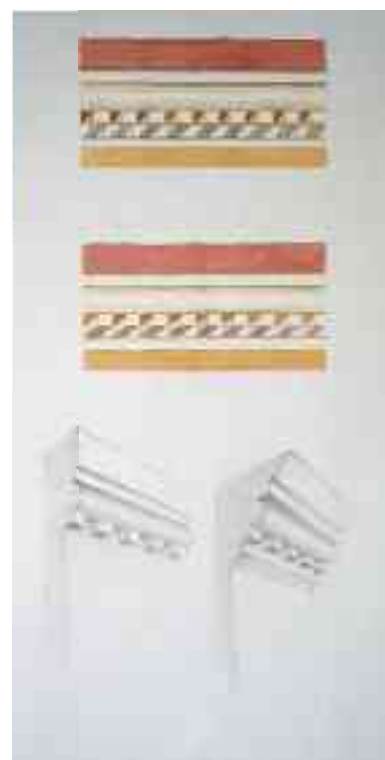
A felső aquarell a fálra festett ornamentika másolata, alatta a „javított” változat látható. Az alsó rajzok a sík stukkó-párkány imitációból visszakövetkeztetett egy-egy lehetséges, plasztikus párkányt ábrázolnak.

Kísérletképp elidőztem a festett stukkó párkány motívum mellett, megpróbáltam megrajzolni háromdimenziós elődjét. Elégé valószínű, hogy a helyszínen nem egy stukkó párkányt másoltak le, bár valaha a motívumsornak biztosan volt egy plasztikus előképe.

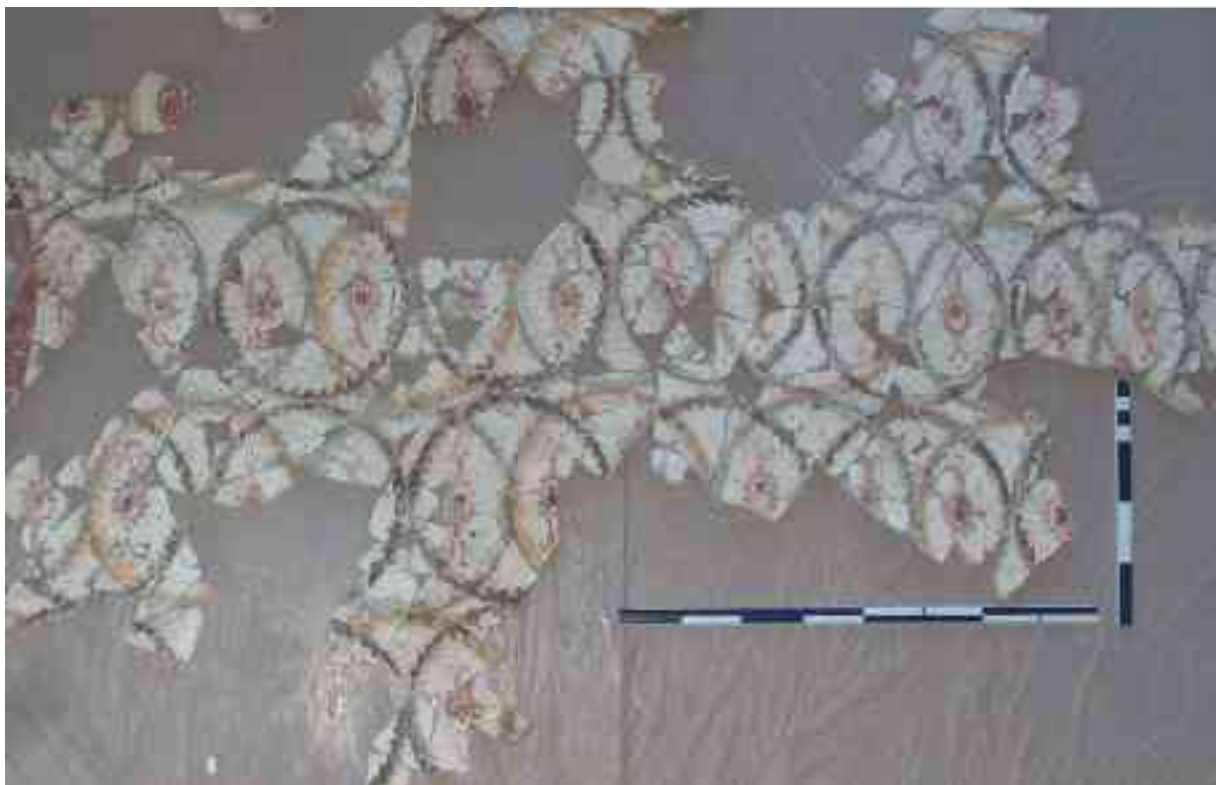
A mennyezetet díszítő felületbetöltő ornamentika

A dongaboltozatos mennyezet díszítésének alapját egy egymást metsző körív sorok rendszerére épülő, felületbetöltő növényi ornamentika adja. A fehér háttérre zöld színnel húzott koszorúkon apró levelek futnak körbe, amelyek a körökön kívül mindig pirosak, a belső levelek pedig körönként különböző színűek, feketék, sárgák, zöldek. A körök metszetében vonalasan megfestett kis vörös díszítőelem helyezkedik el.

A felületbetöltő ornamentikát a stukkópárkány-motívummal lezárt oldalfalaktól egy 5–6 cm széles vörös sáv választ el.<sup>6</sup>A mennyezet *lunetták* felé eső szélén szintén feltűnik ez a sáv, tehát a mennyezet-kompozíciót vörös keret fogja körül.

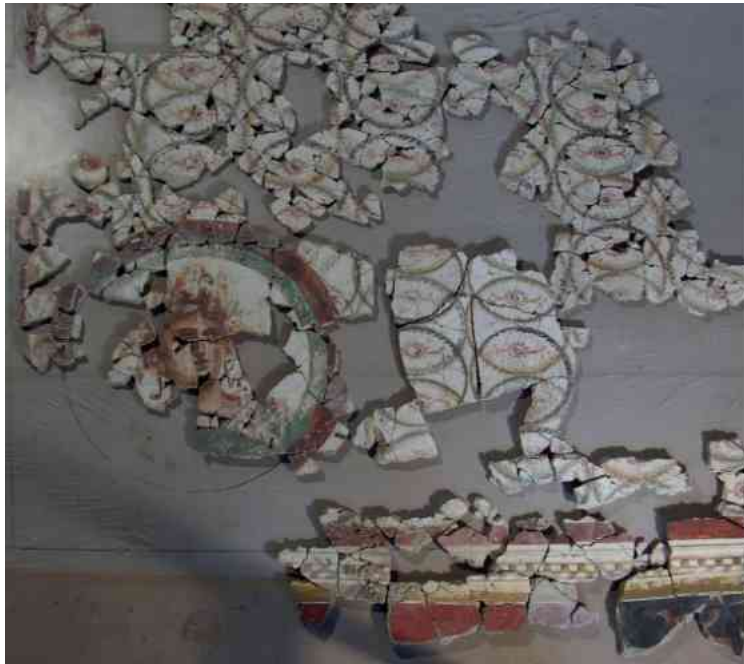
A Nyár perszonifikáció összeállított töredékei

Az évszak perszonifikációk közül a zöld színű ruhát viselő, hajában búzalkaszokból és zöld levelekből font koszorúval ábrázolt Nyár összeállított felülete a legteljesebb. Az enyhén balra forduló arc két oldalán lecsüngő, feketeível festett motívum valószínűleg a koszorút rögzítő szalag.

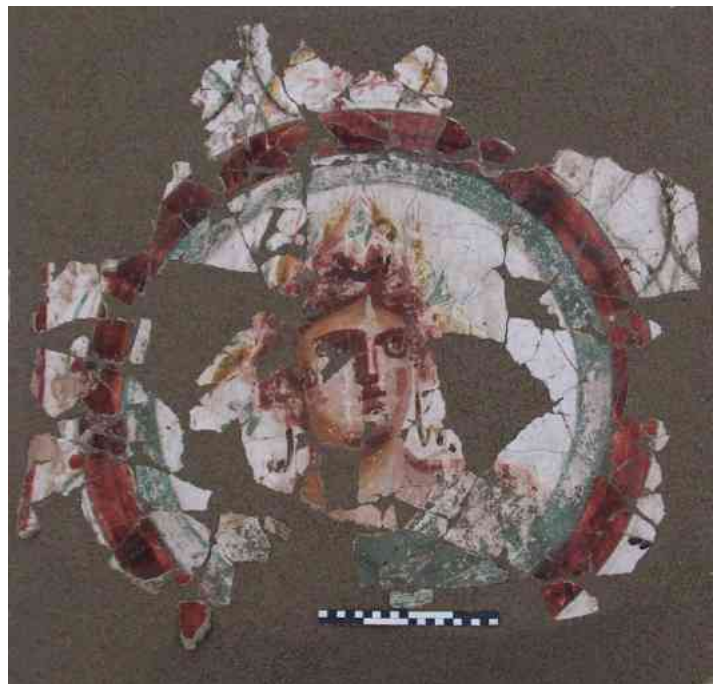
A Nyár perszonifikáció további töredékek beillesztésével bővült felülete homokágyban

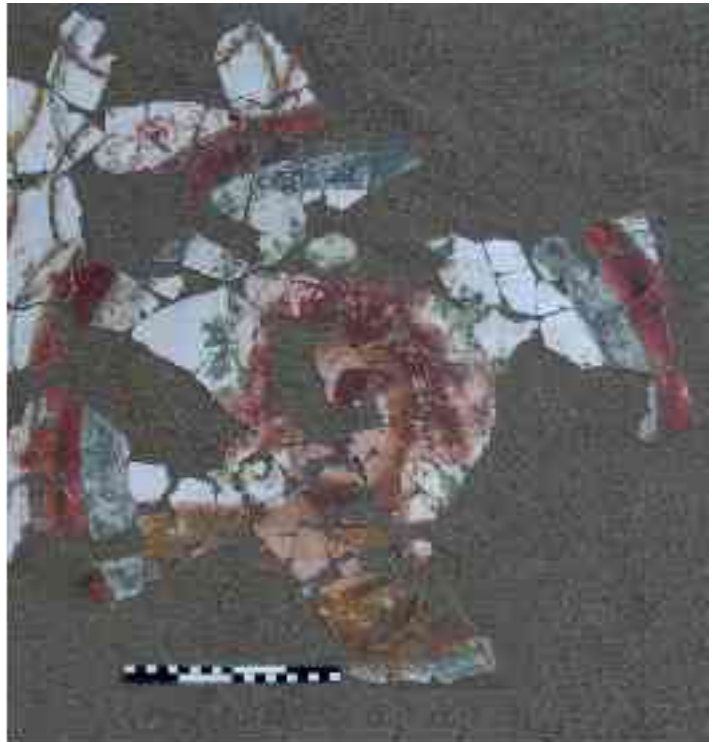
A Tavasz megszemélyesített mellképének töredékei

A fejét enyhén jobbra fordító, hajában zöld levélkoszorúval ábrázolt Tavasz okker színű öltözéket visel.

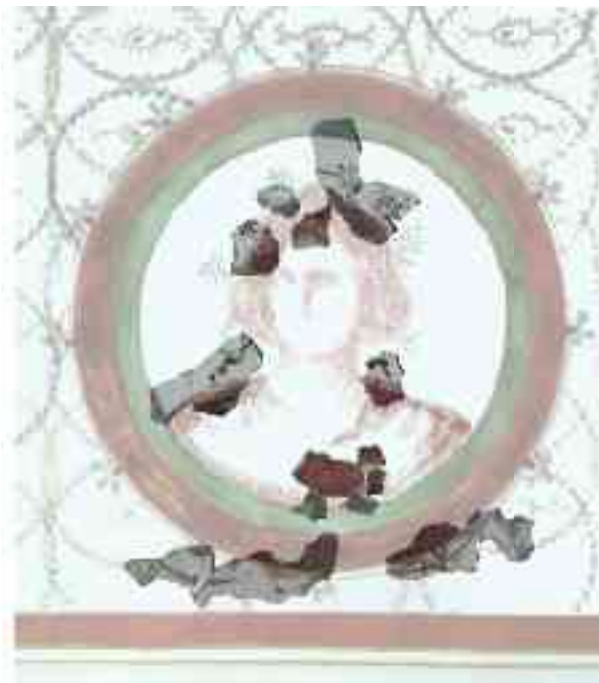
Az Ősz perszifikáció töredékei

Sajnos az Ősz mellképéhez egyelőre nagyon kevés töredék rendelhető. Annyit biztosan lehet tudni, hogy ruhája vörös színű volt, hajában zölddel és feketével festett virágokból álló koszorú látható, amely a Nyáréhoz hasonló fekete szalaggal van rögzítve.

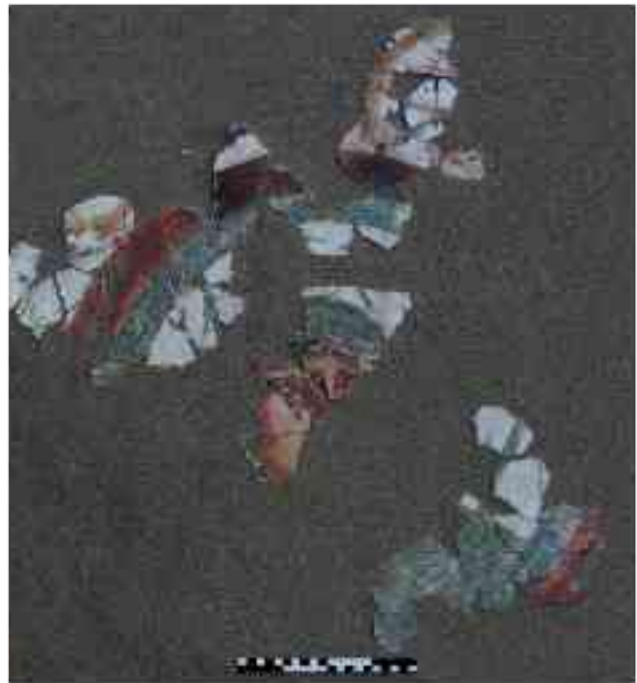
A Tél perszifikáció töredékei

A fejét zöldes fátyollal takaró Tél hajszálain és szemöldökén ábrázolt dér a hidegre utal, ami ellen beburkolózva védekezik. Bár a kialakult felületen az alak fejének csak részlete látható, mégis a számos ismert tél-ábrázolás alapján jól rekonstruálható a figura. A fejét takaró zöld drapéria minden valószínűség szerint egész alakját beborítja. Hátterében zöld, fűszál szerű levelek jelennek meg.

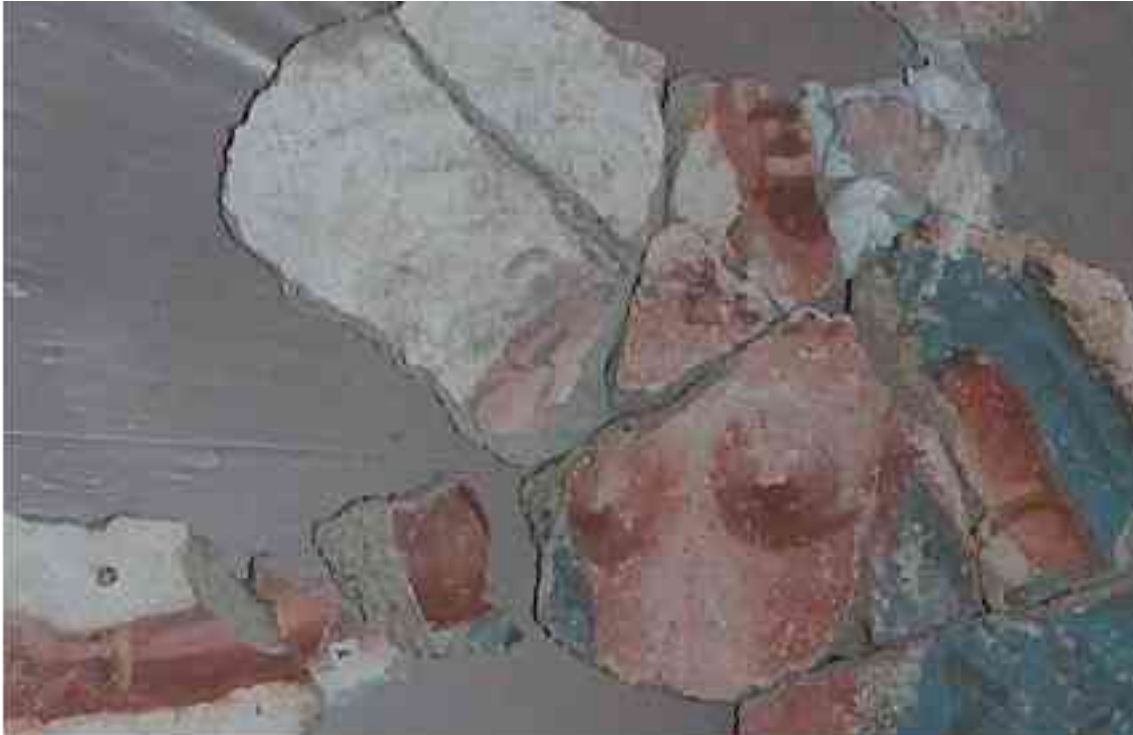
Vénusz alak kék köpennyel

A mennyezet közepét szintén medalion díszítette. A lenge öltözékű, kék köpenyes nőalak feltehetően Vénuszt ábrázolja. Világos okkerrel festett fejdísz visel, ami bal felkarján látható karperechez hasonlóan arany lehet. Jobb vállát lelógó haja takarja. Két oldalán egy-egy meztelen Ámor alak látható. A kívül vörös, belül zöld színű medalion mérete megközelítőleg kétszer akkora, mint a sarkokban elhelyezkedőké.

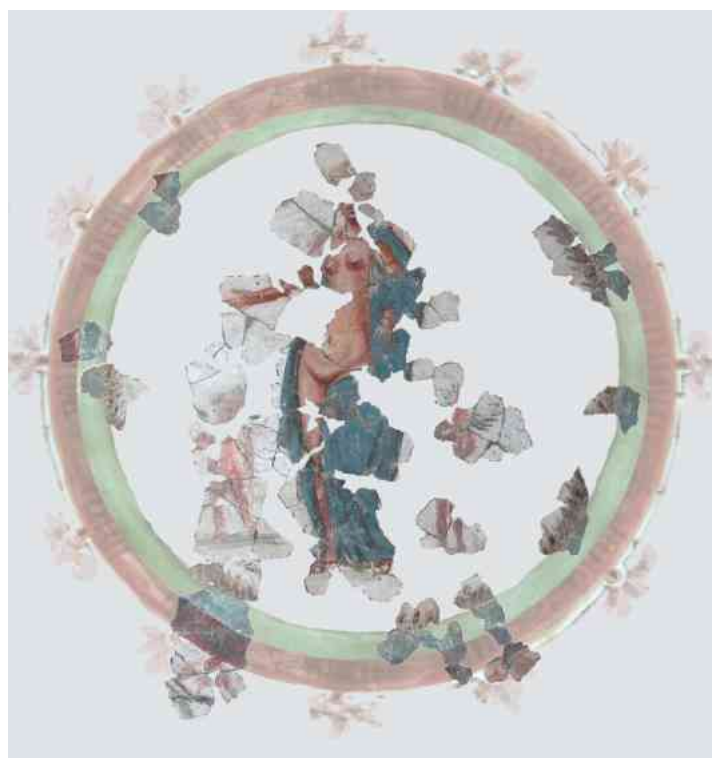
Vénusz alak medalionban, két oldalán meztelen Ámor alakokkal

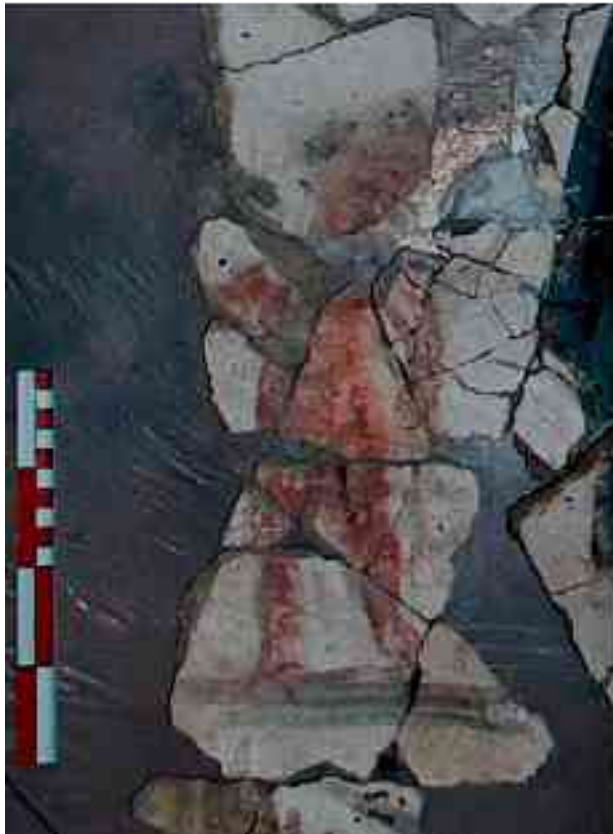
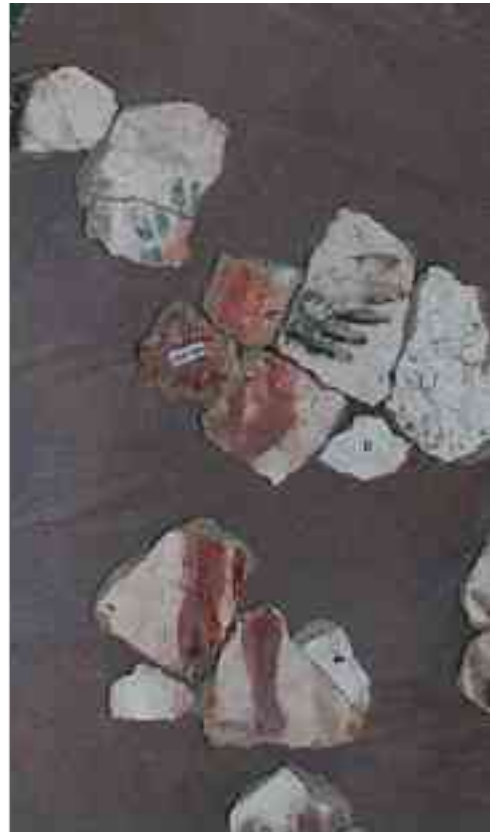
Vénusz alak mellett álló szárnyas Ámor figurák

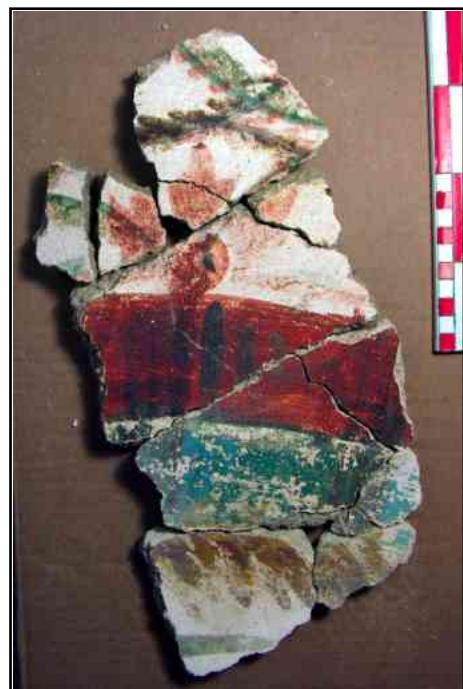
A központi medalion keretének részlete

A medalion keretének zöld sávján fekete és kék, sugárirányú ecsetvonások láthatók, amelyek közül a fekete a vörös sávon is keresztül húzódik.

A keret belső részén díszes koszorúmotívum fut körbe, ami a fekete, lazúros aláfestésen sötét és világos okkersárgával, vörössel és fehér csúcsfényvel festett levelekből áll. A medalliont kívülről vörössel festett vonal övezi, vörös virágmotívumokkal. A virágok közepe, ami érintkezik a vörös sávval, itt is vörös, azon belül egy fekete folttal.

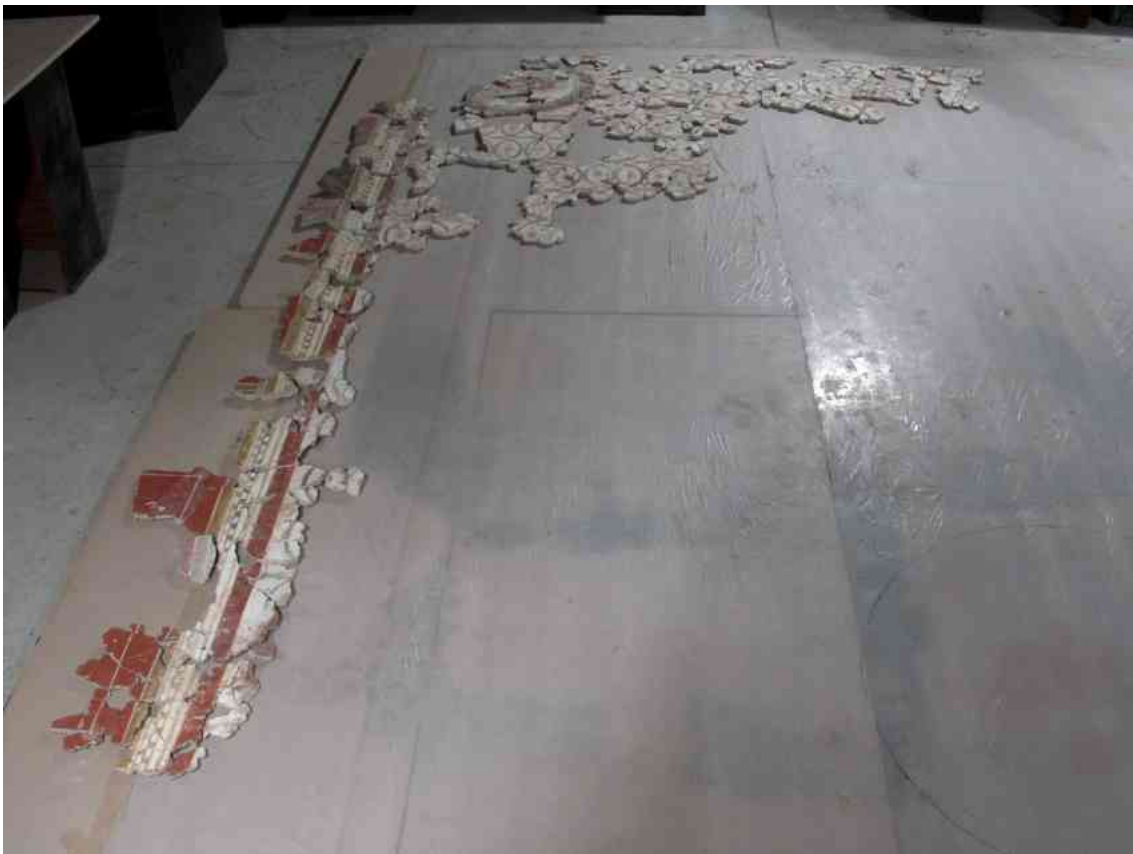
Az összeillesztett stukkópárkány imitációhossza 386 cm

A keleti falhoz tartozó, 386 cm hosszan összeállított stukkópárkány imitáció töredékei pontosan illeszthetők egymáshoz.

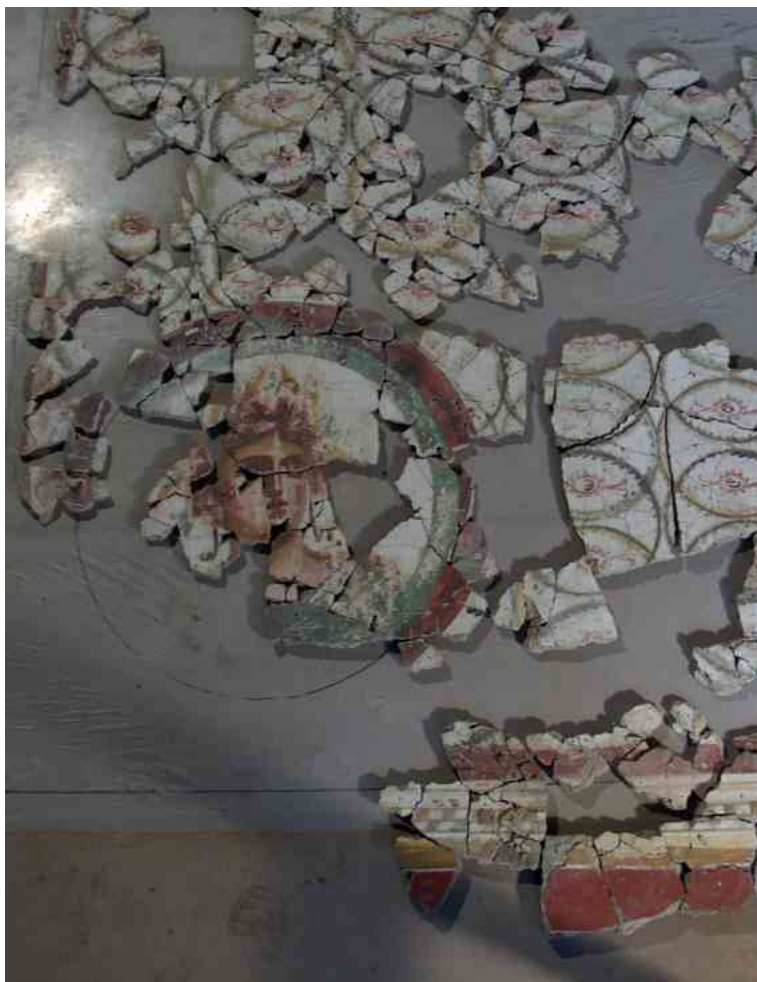
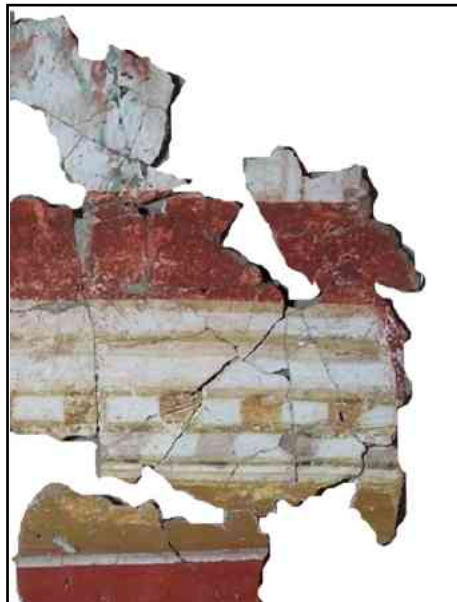
A Nyár perszonifikációtól balra a függőleges vörös sáv a falszakasz északi, a stukkó párkány imitáció jobb szélén a függőleges vörös sáv pedig a déli végét jelöli.

Déli végén a párkány imitációban látható függőleges vörös sáv az oldalfal végét jelöli. Északi oldalán az oldalfalat lezáró töredékek még hiányoznak, de a mennyezeten lévő medalion melletti töredékeken látható a mennyezet és egyben a falszakasz szélét jelölő függőleges vörös sáv. A két szél közti távolság körülbelül 440 cm, ami megközelítette az alapfal, ásatáson mért méretét.

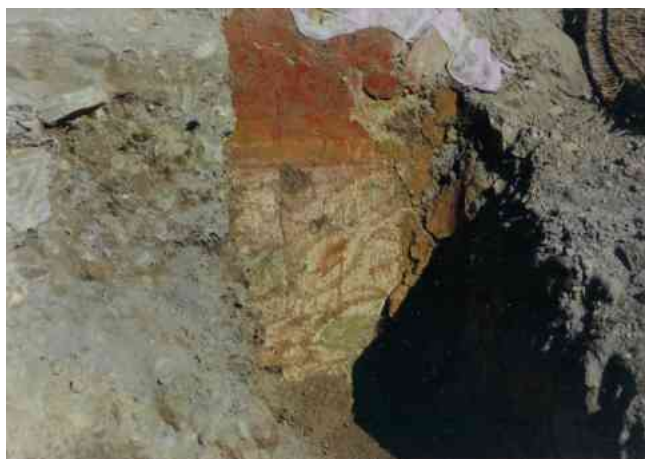
Az északi fal keleti vége

Legnagyobb magasságban a helyiség északi fala áll, felszínén a meglepően jó megtartású, *in situ* lábazati festéssel. Keleti végén, a lábazatot lezáró, fehér szegélyű sárga sáv fölött széles vörös mező indítása látszik. Így a keleti fal északi végét záró vörös mező mellé, az északi fal keleti végén, ismét egy széles vörös felület kerül.

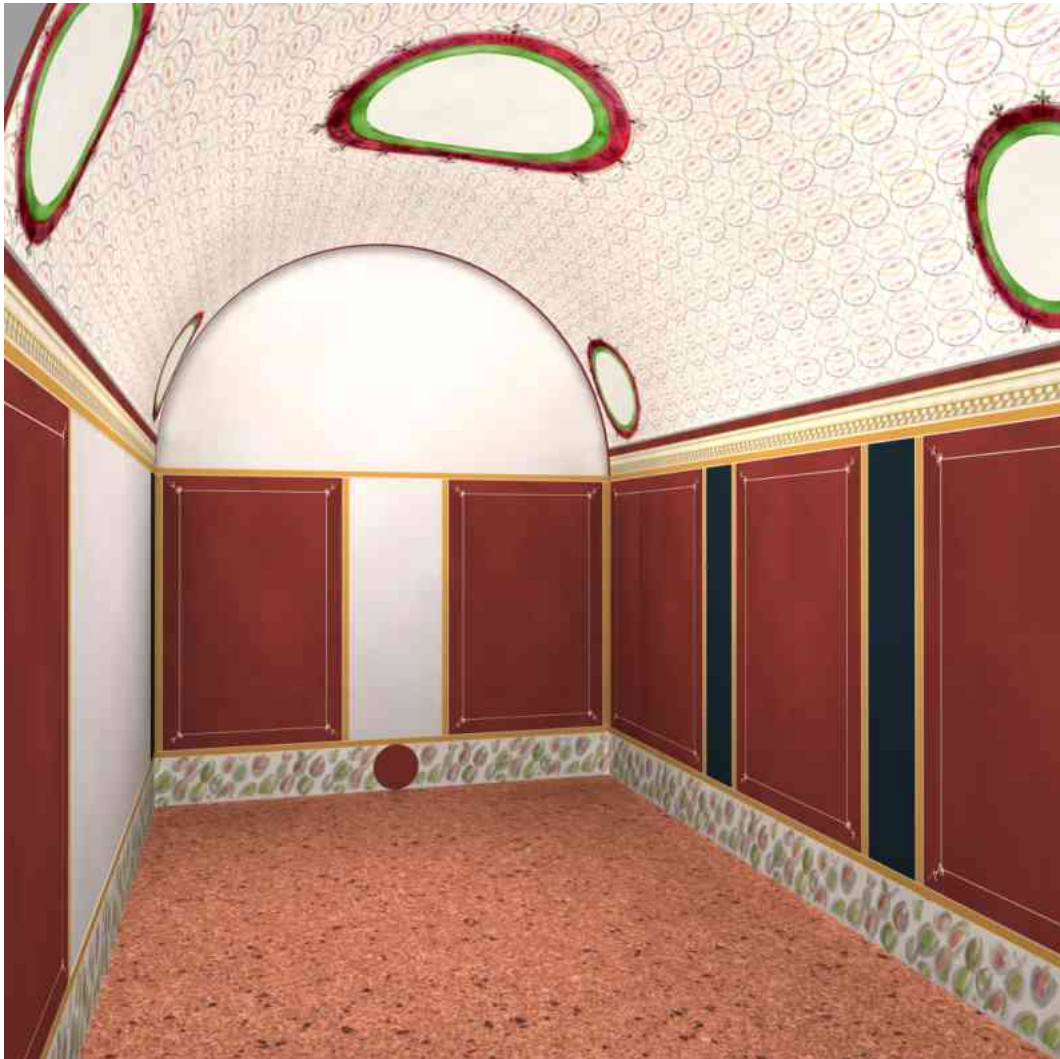
A helyiség elméleti rekonstrukciója. Az üresen hagyott medalionok kivételével, a fehér szín azokat a felületeket jelöli, amelyek díszítése jelenleg még bizonytalan.<sup>8</sup>

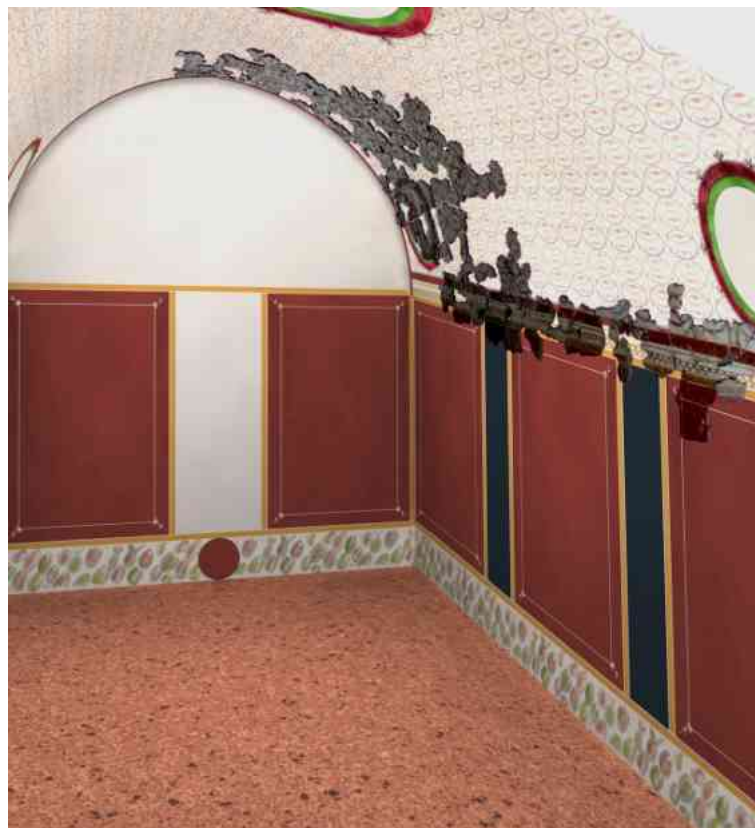
A helyiség keleti és északi fala, a mennyezet északkeleti sarkában a Nyár megszemélyesített mellképével.

A Nyár perszonifikáció töredékei a feltáráson a helyiség északkeleti sarkában kerültek elő. Összeállított felülete illeszkedik a keleti fal fölötti mennyezeti ornamentika töredékeihez, így elhelyezkedése a mennyezet északkeleti sarkában bizonyos.

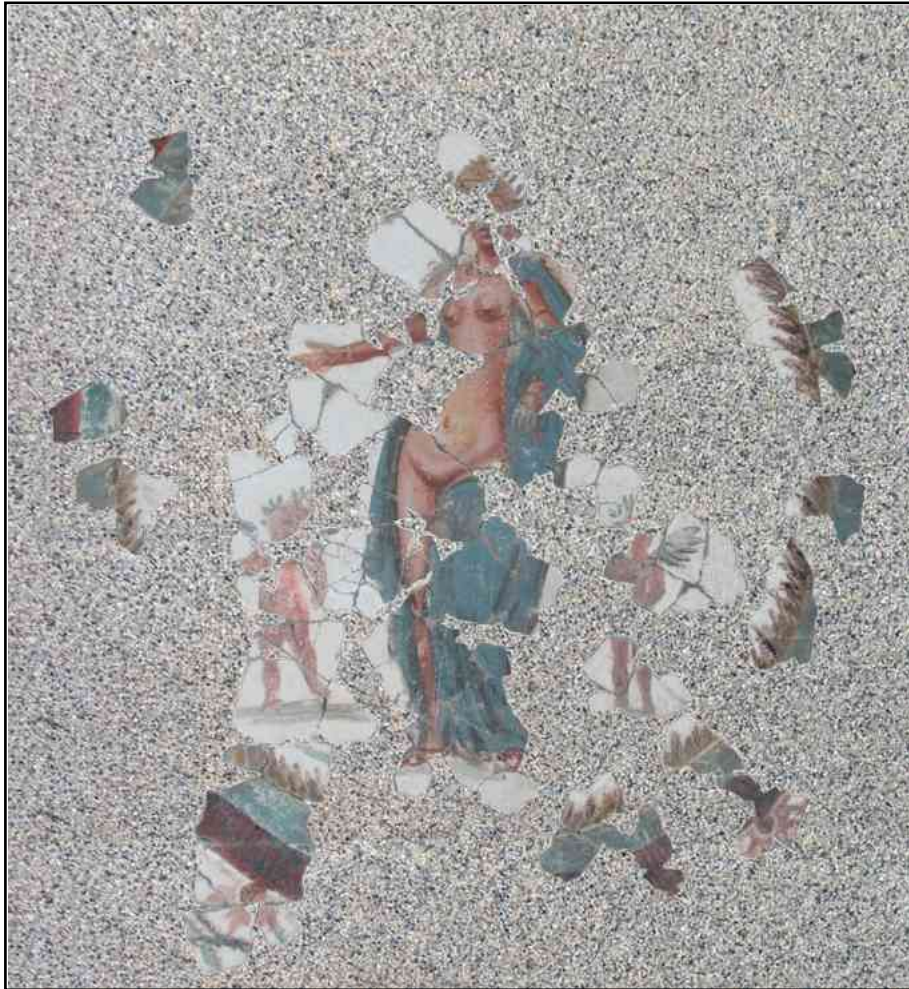
A mennyezet központi medalionja Vénusz alakjával.

Az lenge öltözékű, kék köpenyes nőalakot ábrázoló medalion, mérete és felületének ívessége alapján minden bizonnyal a mennyezet közepén helyezkedhetett el.<sup>9</sup> A medalion keretéhez tartozó, pontosan nem illeszkedő töredékek helyét a felület ívessége, vakolat hátoldalán látható rombuszminta iránya, valamint a medalion belső körébe festett koszorú motívum segítségével lehetett meghatározni. A kerethez még rendelkezésre állnak töredékek illetve felületek, de vagy azért mert hátoldaluk sérült, vagy azért mert kis méretük miatt a felület íve nem meghatározható, így módon helyzetük és irányuk nem állapítható meg, ezért még nem kerültek a Vénusz köré.

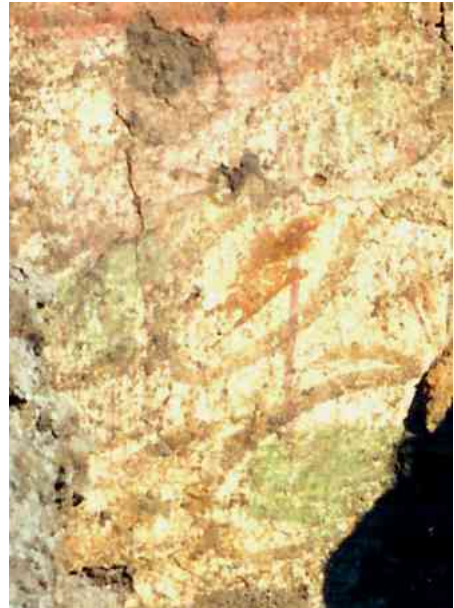
Lábazaton látható függőleges csurgás

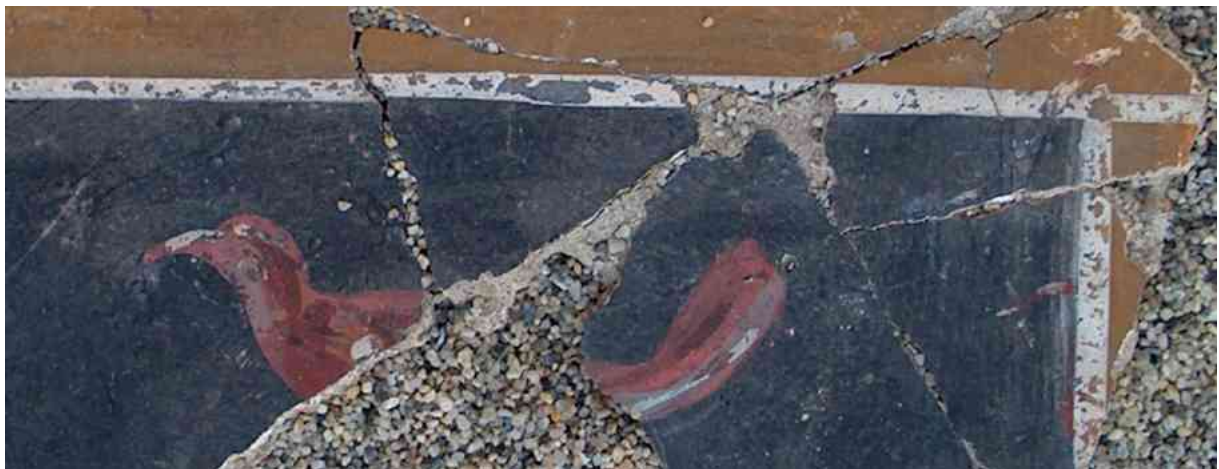
A fehérrel húzott vékony keretező vonalak festése valószínűleg az oldalfalak festésének utolsó lépése volt

A vékony, fehér keretező vonalak a kerülhetek fel utoljára.

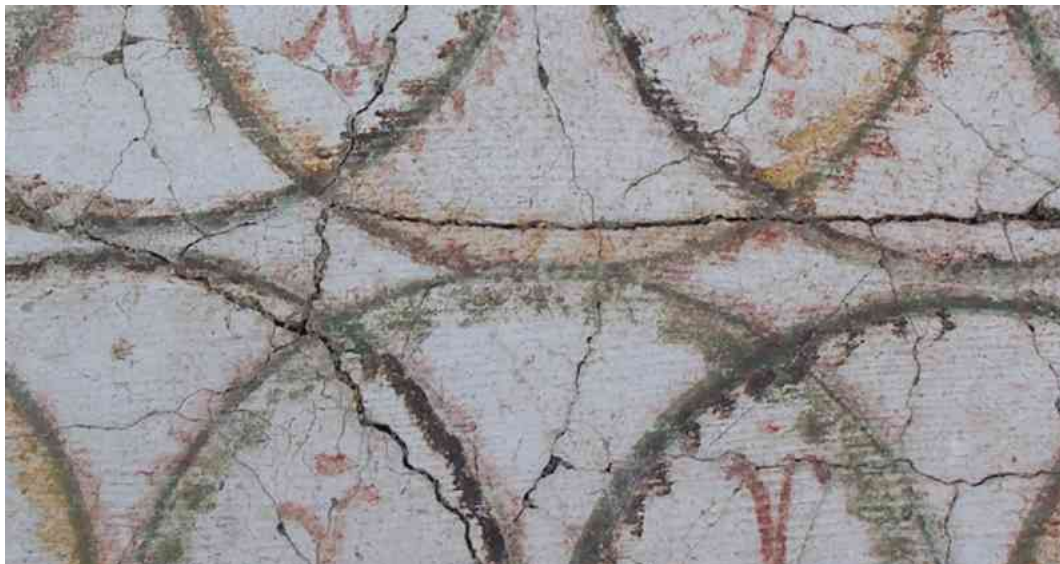
A mennyezeti ornamentika köríveinek előrajzolása zöld színű festékekkel történt

A mennyezet festéséről azt lehet tudni, hogy fehér alapjára először a köríveket körzőre erősített ecsettel, zöld festékekkel húzták meg. A középpontokban látható a szerkesztéshez használt körző nyoma, ami arra utal, hogy a vakolat ekkor még nem volt teljesen száraz.
