**A GORSIUM RÉGÉSZETI PARK TERÜLETÉN FELTÁRT XL. ÉPÜLETHEZ  
TARTOZÓ KIS HELYISÉG FALFESTÉSZETI KUTATÁSAI**

**MESTERMUNKA DOKUMENTÁCIÓJA**

**HARSÁNYI ESZTER**

**MAGYAR KÉPZŐMŰVÉSZETI EGYETEM  
DOKTORI ISKOLA**

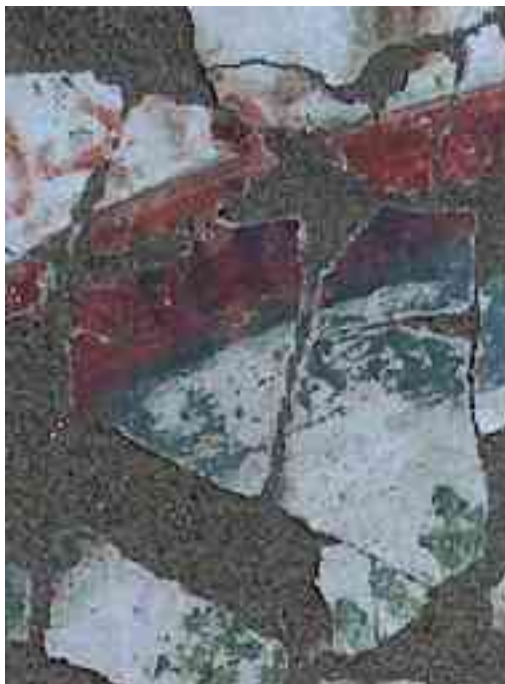
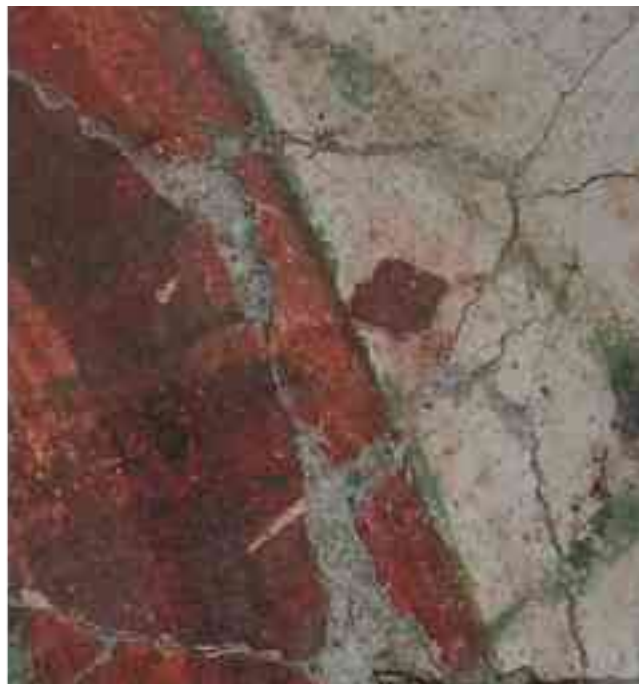
A medallionkeretek sávjainál, a megkopott felületeknél látható a zöld-föld festékekkel készített előrajz. A bal oldali képen látható, hogy a zöld sáv festésére a vörös sáv elkészítése után került sor.

A mennyezeti ornamentika megfestése előtt kijelölték még a medallionok köríveit is körzővel, szintén zölddel.

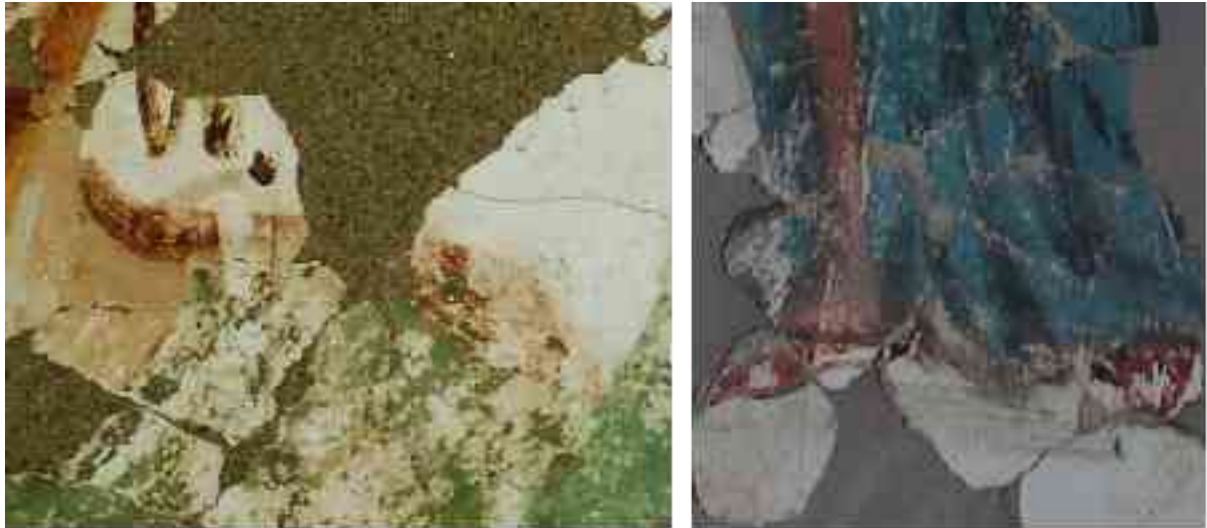
Az évszak perszifikációkat vörössel, a központi medalion Vénusz alakját zölddel rajzolták elő.

Az ornamentika aprólékos kidolgozása után láttak hozzá a medalionok megfestéséhez. A figurális részeket először az évszakok megszemélyesített mellképei esetében vörössel, a központi medalionnál zölddel előrajzolták. A figurális ábrázolásoknál megfigyelhető lendületes, biztos ecsetvonások, a formák egyszerűsége és összefogottsága, a színek harmóniája a festőmesterek magas szintű szakmai tudásáról tanúskodnak.

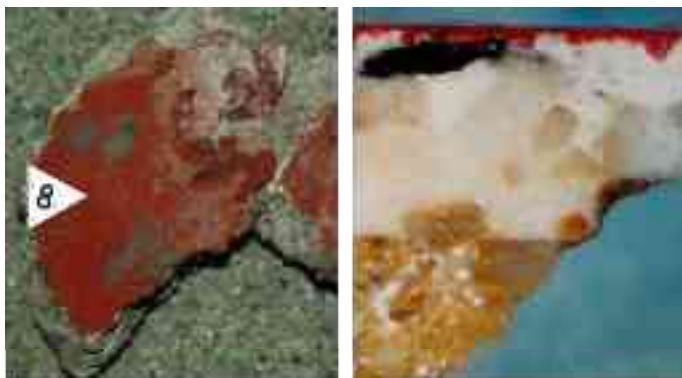
Az oldalfalak vörös mezőit (8. minta) egy, a természetben előforduló agyagásvánnyal, hematittal készítették, ami ebben az esetben nagyon tiszta anyag volt, csak kis mennyiségű dolomitot tartalmazott. A vörös réteg kb. 25-270 µm vastag. A festett réteg alatt az intonacóban széndarab látható.

Mintavételi hely

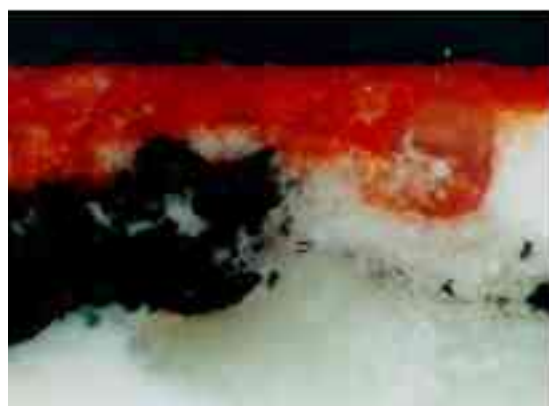
Keresztmetszet csiszolat (objektív: 10X)

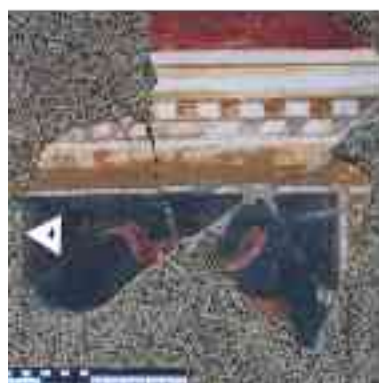
Az oldalfalak fekete (4. minta) mezőinél a használt pigment nem kristályos szerkezetű, hanem szerves pigment, növényi eredetű szén fekete. Két rétegben lett felhordva, az alsó világos szürke, vastagabb. Alsó szürke réteg kb. 142-200 µm, a felső fekete réteg kb. 5-10 µm vastag.

Mintavételi hely

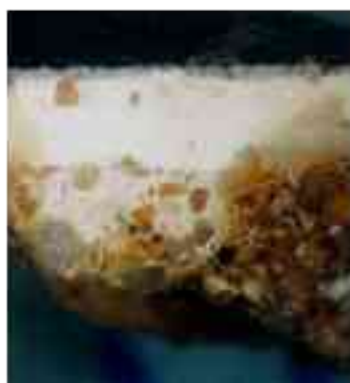
Keresztmetszet csiszolat

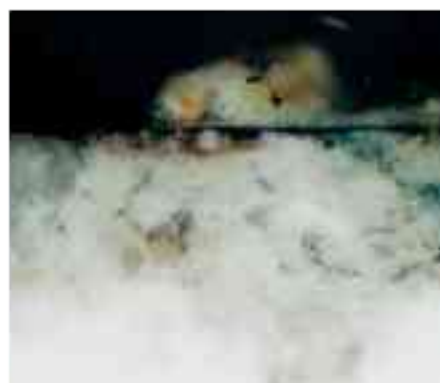
Keresztmetszet csiszolat (objektív 10X)

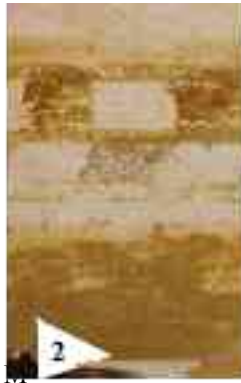
A keretmotívum sárga pigmentje sárga okker, a fehér (2. minta) vonal festéséhez a kalcit mellé aragonitot kevertek a fedőképesség növelése érdekében. Az aragonit kagylóórleményből származik, amelynek darabkái nagyon jól láthatók a mikroszkóp alatt. Alsó vörös réteg kb. 5-25  $\mu\text{m}$ . Középső sárga réteg kb. 5-25  $\mu\text{m}$ . Felső fehér réteg kb. 25-60  $\mu\text{m}$  vastag.

Mintavételi hely

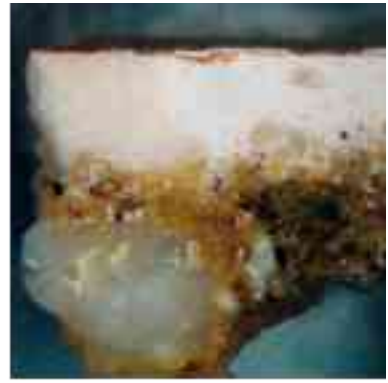
Keresztmetszet csiszolat

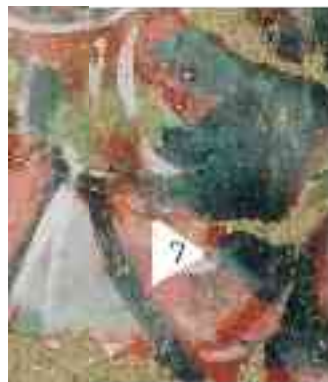
Az oldalfali „mályva” kandeláber mező rózsaszíne (7. minta) kevert festék. Elképzelhető, hogy kagylóórleményt is kevertek hozzá. A két fekete réteg együtt kb. 170-370  $\mu\text{m}$ , a mályva réteg kb. 5-25  $\mu\text{m}$ , a fehér réteg kb. 10-30  $\mu\text{m}$  vastag.

Mintavételi hely

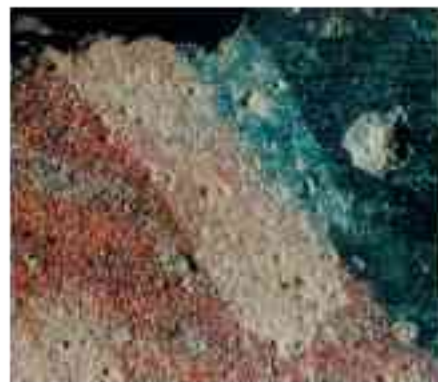
A felület sztereo mikroszkóp alatt

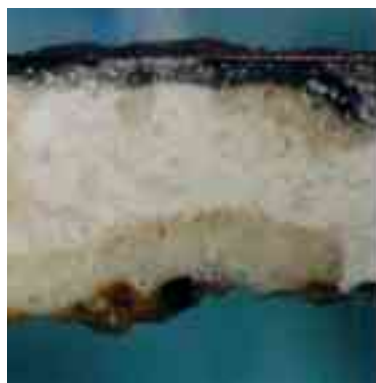
Keresztmetszet csiszolat (obj. 2X)

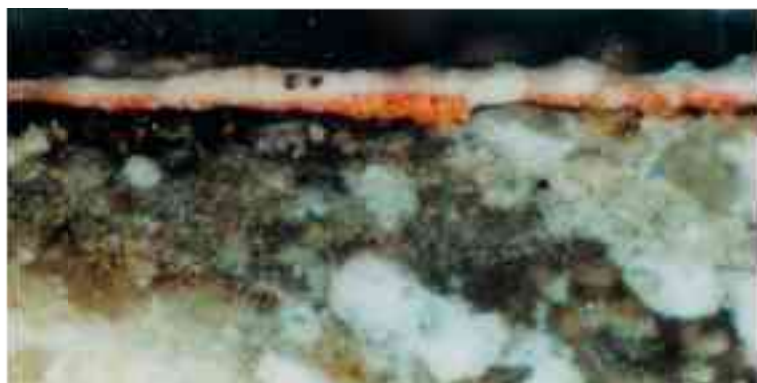
Keresztmetszet csiszolat (objektív 20X)

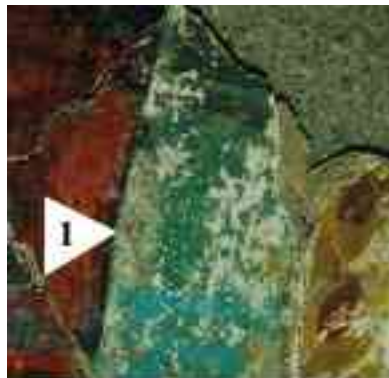
A zöld egy természetes földpigment, glaukonitos zöldföld volt, a kék mesterségesen előállított egyiptomi kék (1. minta). A kékes-zöld réteg kb. 27-40  $\mu\text{m}$ , a vörös: kb.:27-80  $\mu\text{m}$  vastag.

Mintavételi hely

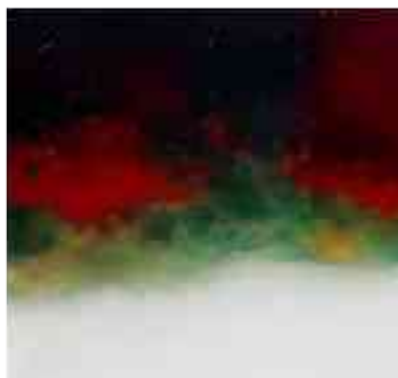
Keresztmetszet csiszolat (obj.20X)

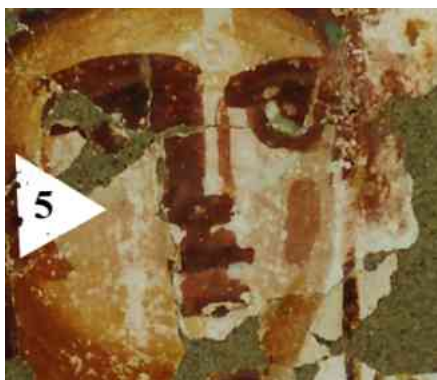
A Nyár perszonifikáció arcának rózsaszínje (5. minta), főleg sárga okker, kevés hematit, mész és kagylóórlemény keverékéből álló festék. A festett réteg kb. 37-70  $\mu\text{m}$  vastag.

Mintavételi hely

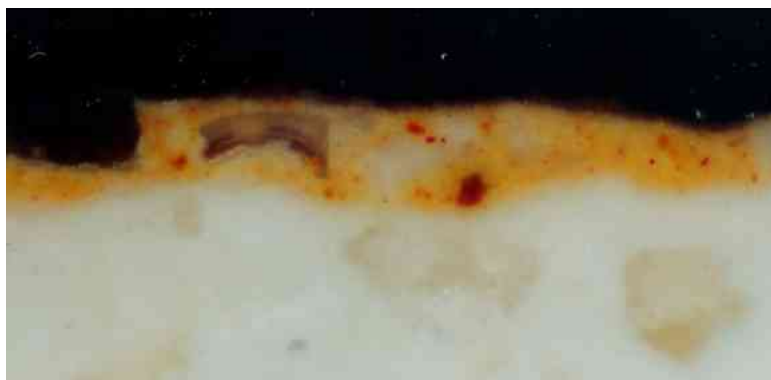
Keresztmetszet csiszolat (objektív 10X)

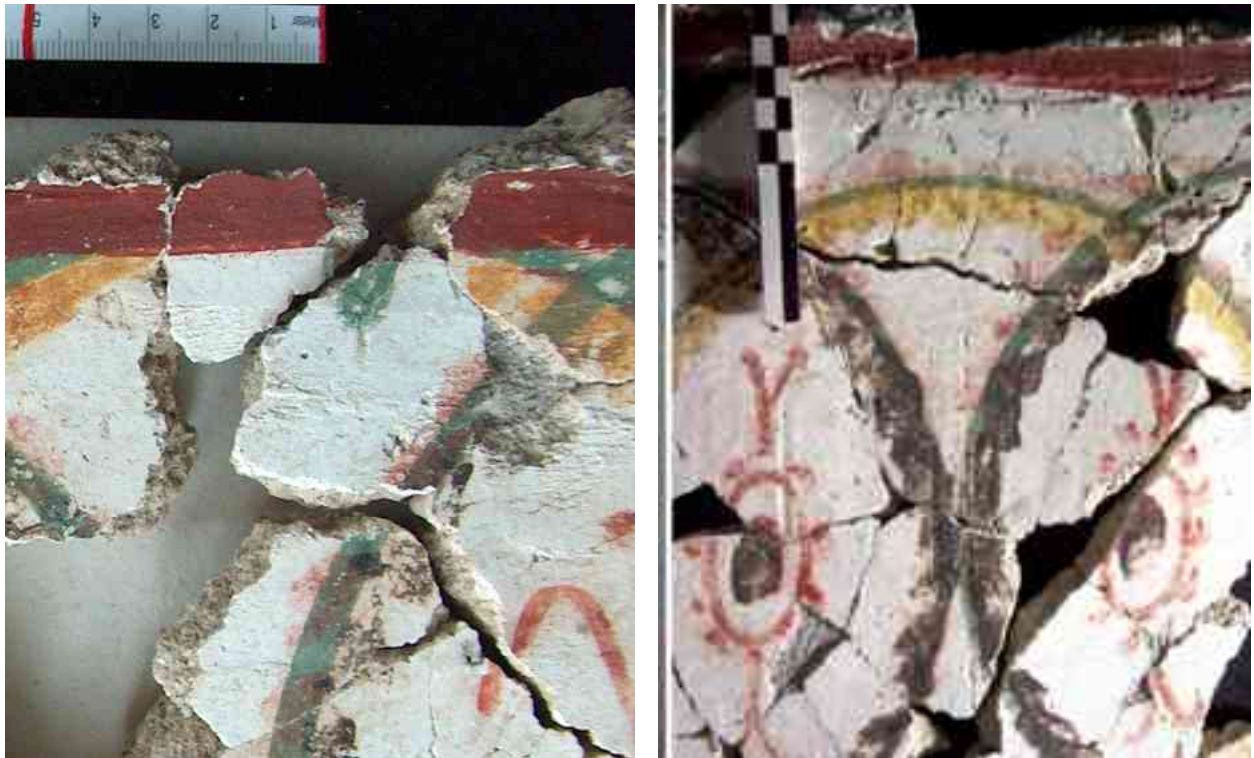
Vakolatba nyomott, majd zölddel hangsúlyozott jelölések a mennyezet északi szélén. Csapózsínór lenyomata.

A felületbetöltő ornamentika, sárga és zöld levelű, érintkező körökből álló sorainak középtengelyét, a donga hosszirányában, vakolatba nyomódott zsinórminta adja meg. Az egyenesek kijelölésére használt csapózsínór két végét a dongaboltozat szélén, a lunetta mellett, vakolatba nyomott vonalakhoz kellett illeszteni. Ezt a jelölést zöld festékkel hangsúlyozták.

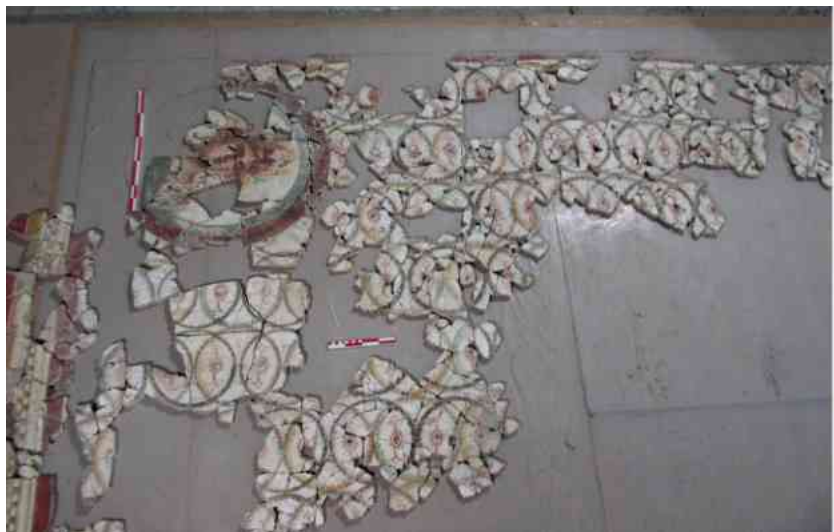
A dongaboltozatos mennyezet északkeleti részéhez tartozó összeállított felület.

A mennyezet északkeleti részéhez tartozó felület mérete lehetővé tette a jelölések egymáshoz viszonyított távolságának mérését.

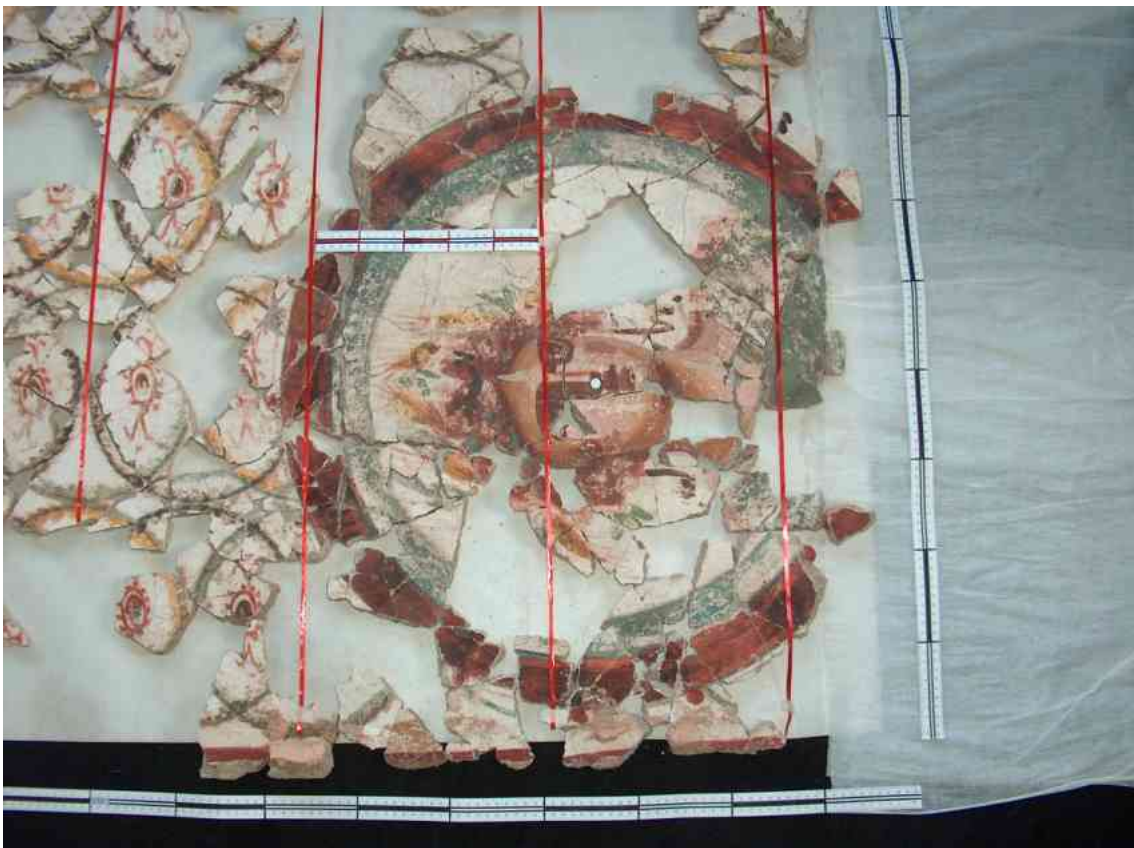
Csapózsínór lenymatok a dongaboltozaton, egymástól átlag 24,5 cm-re

A mennyezet északi szélén az apró jelölések, és a zsinórlenymatok távolsága átlagosan 24,5 cm. A zsinórlenymatok közé vannak festve a fekete belső levelekkel díszített körök, a sárga és zöld levelekkel díszítettek középpontja a zsinórlenymatra került.

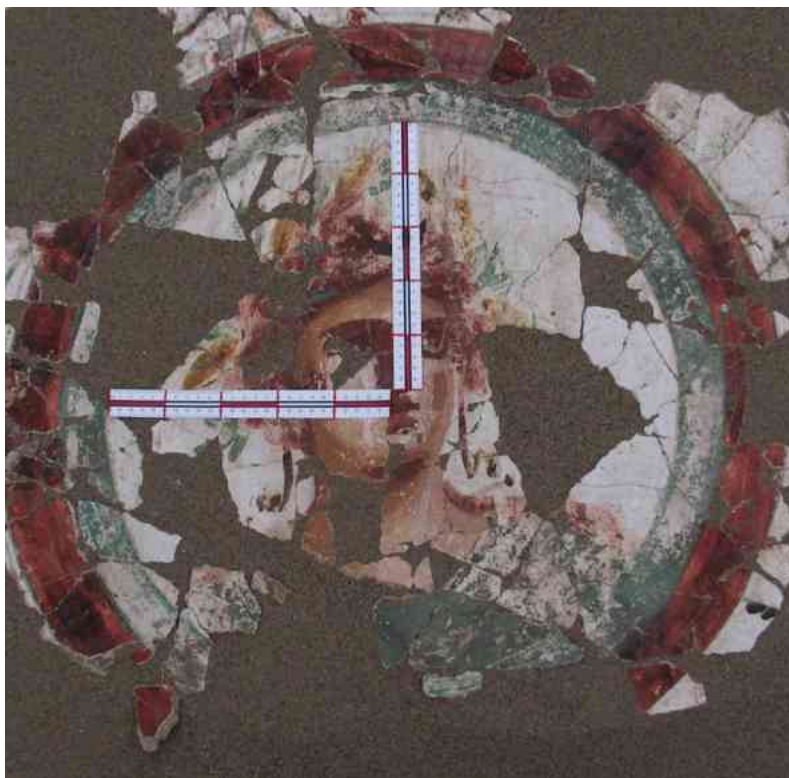
A medallion belső szélét egy 24,5 cm sugarú kör adja

Az évszak perszonifikációk keretének belső szélét egy 24,5 cm sugarú kör adja.

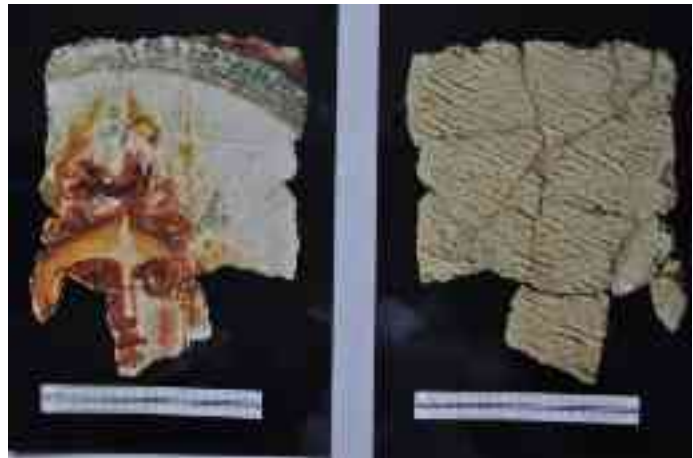
Fehér papírcsíkok jelölik azokat a részeket, ahol egy kis felület a hengerekkel találkozásánál kimaradt. Két papírcsík közti távolság 20 cm, ami a henger szélessége volt. Erre két, hosszanti tengelye mentén csúcsával érintkező rombusz fért el.

Ezt először egy növényi rostokkal kevert, sárból készített vakolattal fedték. A még nedves sárvakolatba általában kézzel vagy valamilyen eszközzel, a következő réteg jobb tapadása érdekében, szabályos vagy szabálytalan karcokat szoktak húzni a korabeli mesterek. Ennél a helyiségnél azonban egy előre elkészített hengerrel nyomtak szabályos, rombuszokból álló mintát a felületre. Ennek pozitív lenyomatát őrizte meg a következő, már mészkötőanyagú vakolat, a festett töredékek hátoldalán.

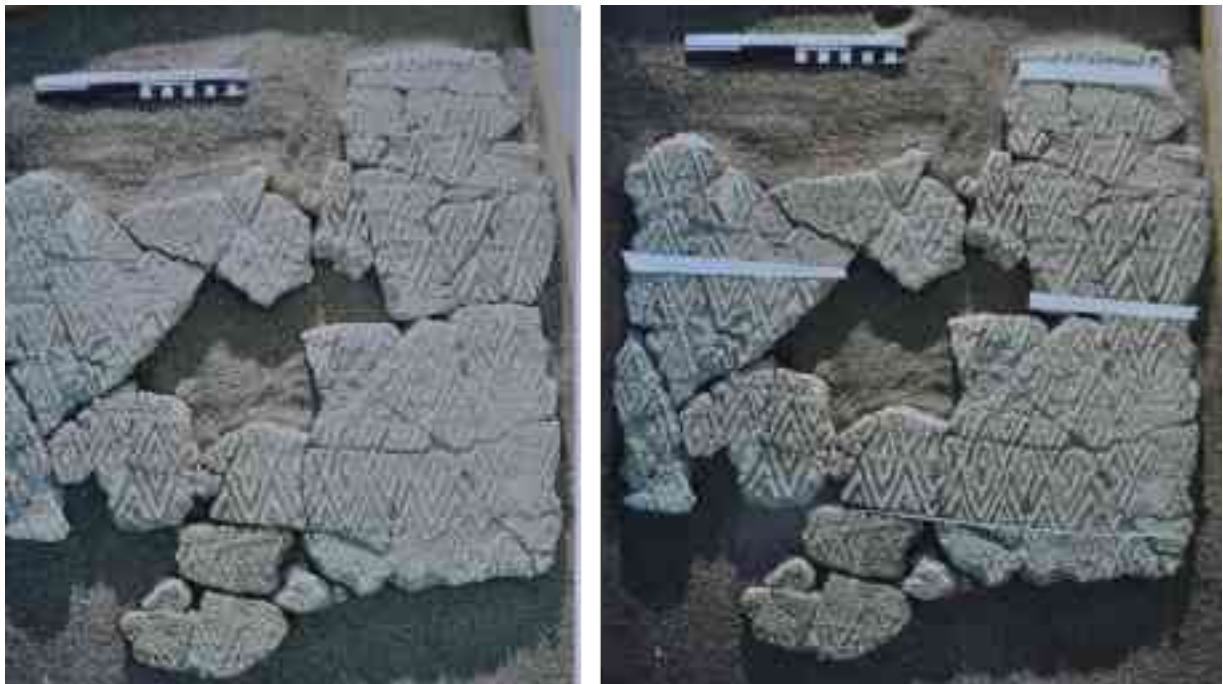
A vakolat hátoldalán a sárvakolatba hengerelt minta lenyomata látható

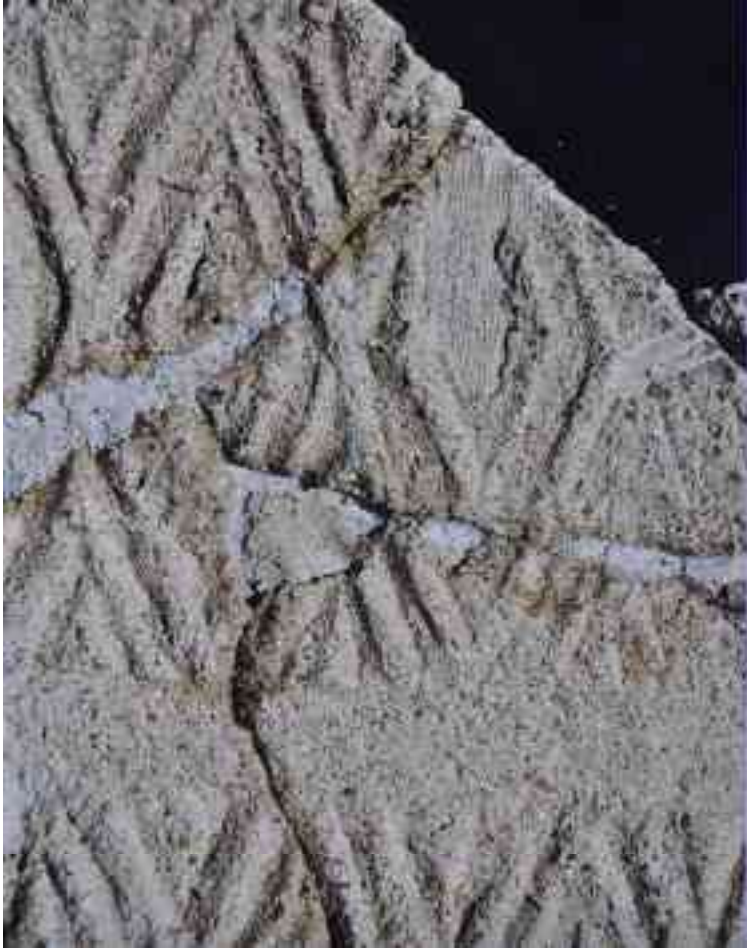
A felvételen egy, a németországi Ahrweilerből (Villa „Am Silberberg”) származó, a gorsiumihoz hasonló példát lehet látni.

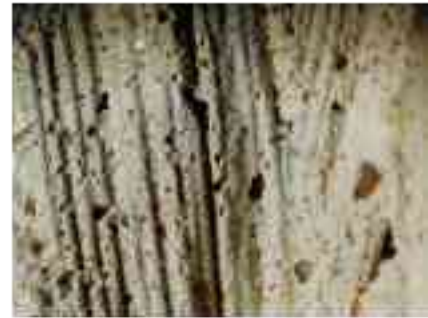
Növényi rost lenyomata mikroszkóp alatt

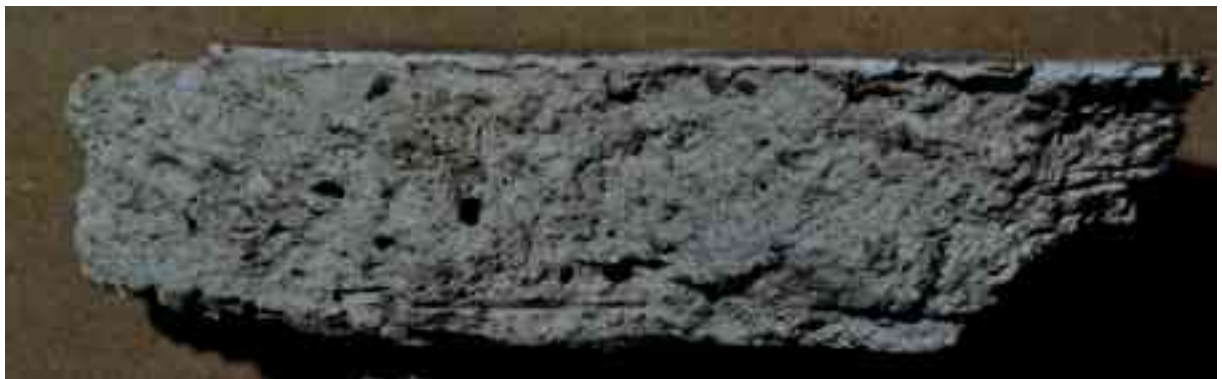
A kétrétegű alapvakolat átlag vastagsága 2-3 cm.

A lenyomatot őrző vakolatrétegre még egy, hasonló összetételű, mész, homok, kavics és növényi rostok keverékéből álló vakolatréteg került. A két réteg együttes vastagsága 2-3 cm.

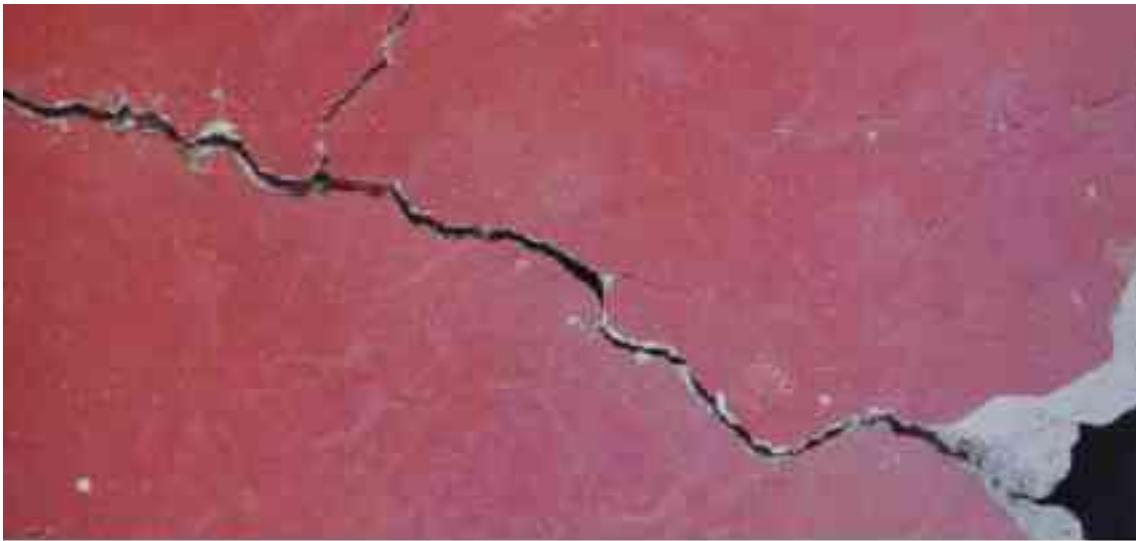
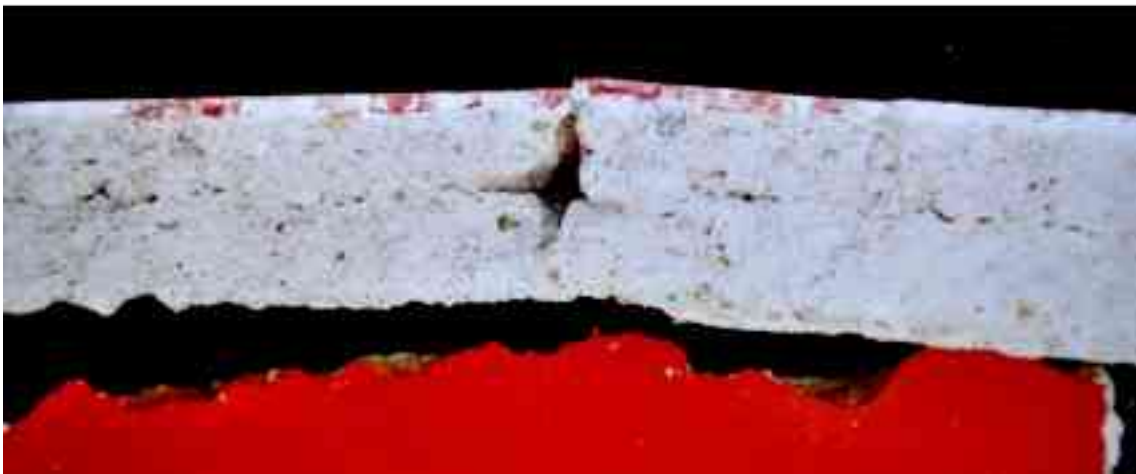
A felső felvételen az intonaco száradási repedései látszanak, az alsón a repedésekbe beszivárgott vörös festék.

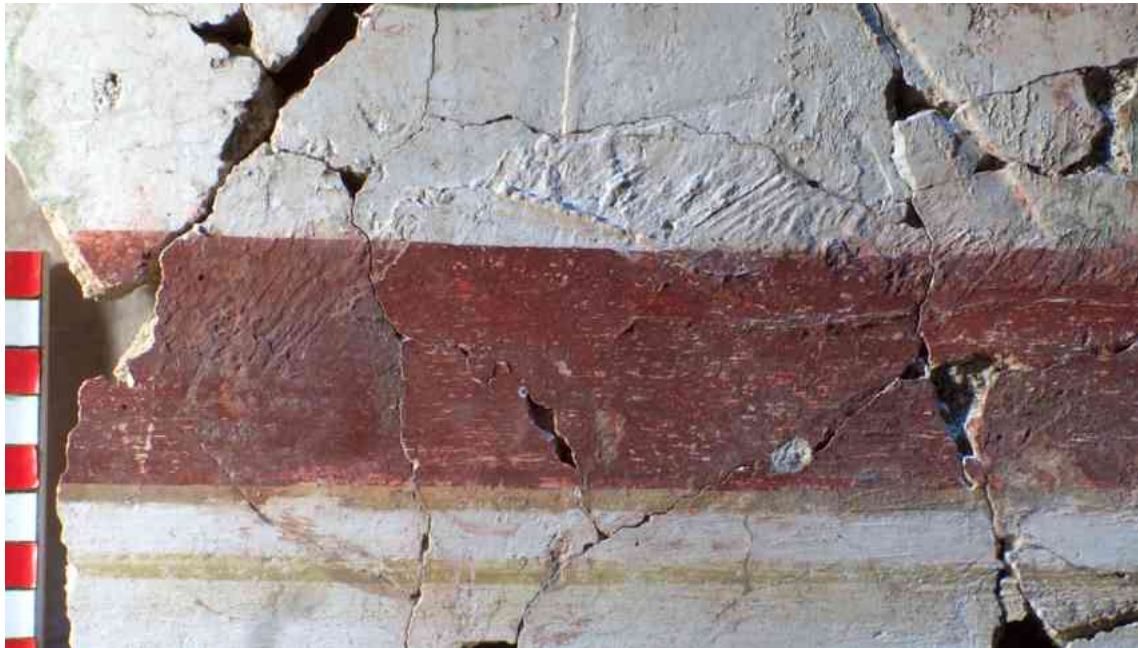
Az oldalfal besimító rétege ráfed a mennyezet intonacojára

A dongaboltozat vakolását és megfestését követte az oldalalak vakolása és festése.

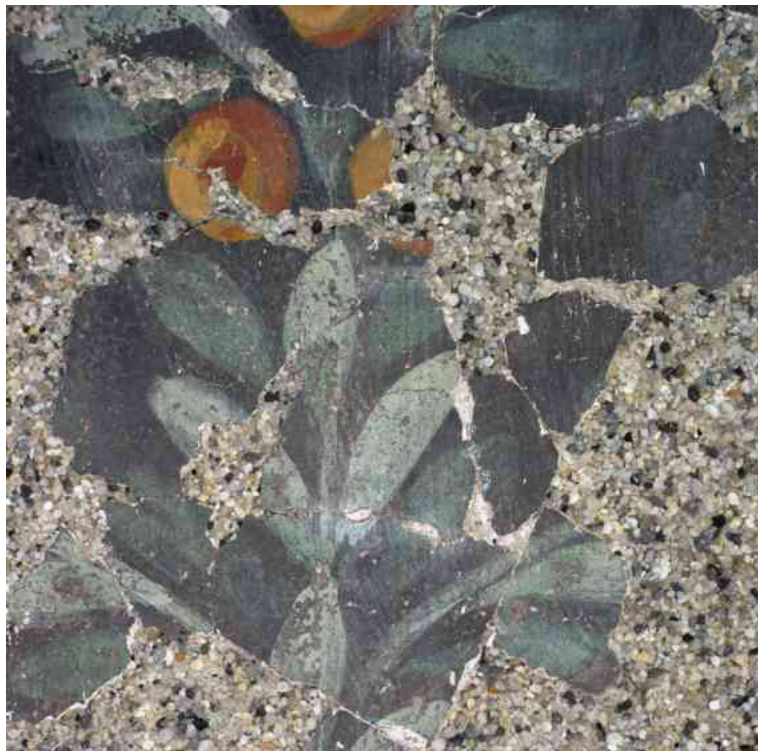
Vakoláshoz használt eszköz nyoma a felületen

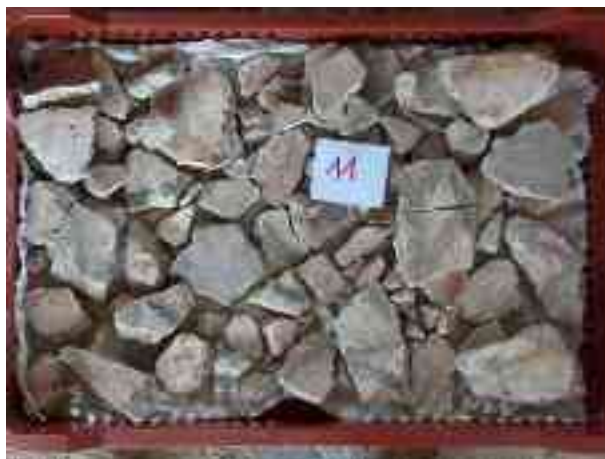
A feltár töredékeket először is meg kellett tisztítani a földtől. A felületet gyakran olyan vastag föld, porréteg fedte, hogy a festett felszín egyáltalán nem látható. Azoknál a töredékeknél, ahol a festett réteg jó megtartású ez az előtisztítás desztillált vízzel történt. Azoknál a töredékeknél azonban, ahol a festett réteg gyenge megtartású, a hátoldal és a törésfelületek tisztítására nedves eljárással, a festett felület portalanítására mechanikus módszerekkel, (ecsetelés) került sor.

Átvételi állapot

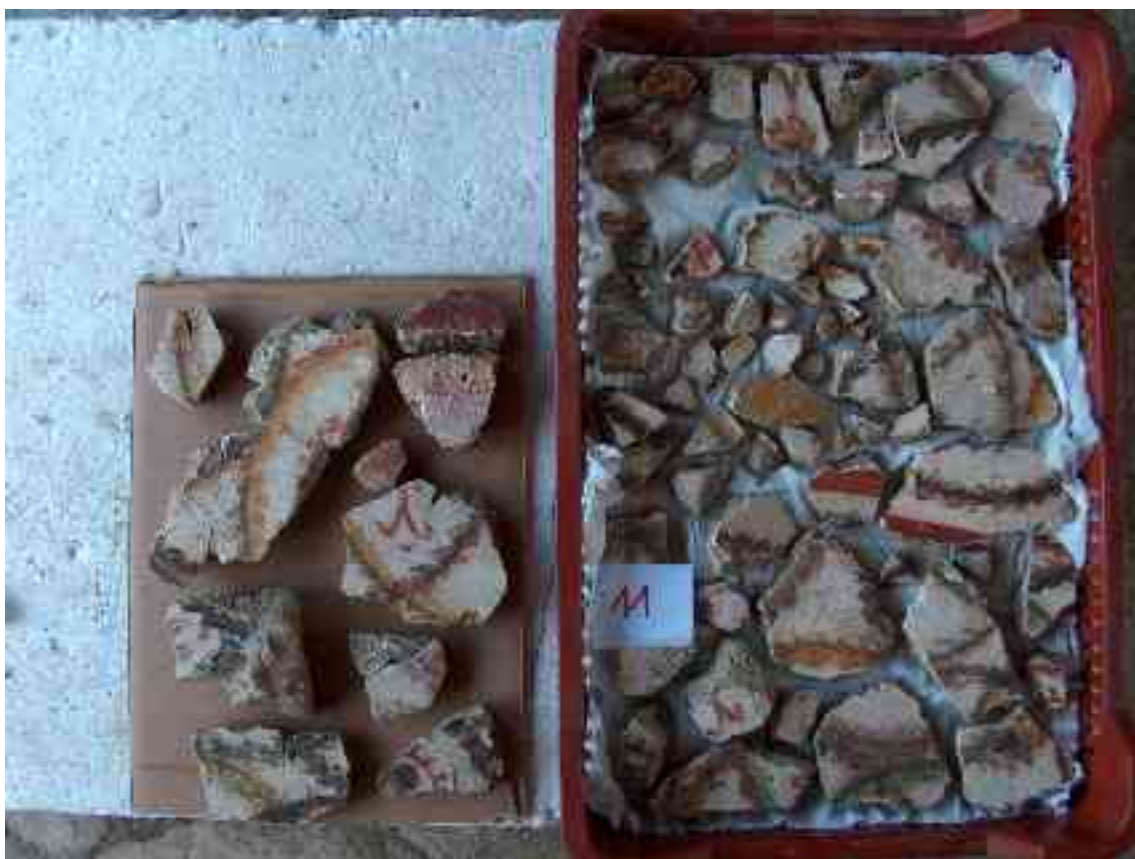
Az előtisztítást a töredékek rendszerezése és az összerakosgatás hosszas folyamata követte. A töredékek összeállításában a motívumok logikus kapcsolódásán túl segít a vakolat ívessége, a vakolat, illetve rétegeinek vastagsága, a vakolatba kevert növényi rostok lenyomata, a vakolás illetve az ecsetvonások iránya, a szennyeződések stb.

Előtisztított, és ládán belül rendszerezett anyag

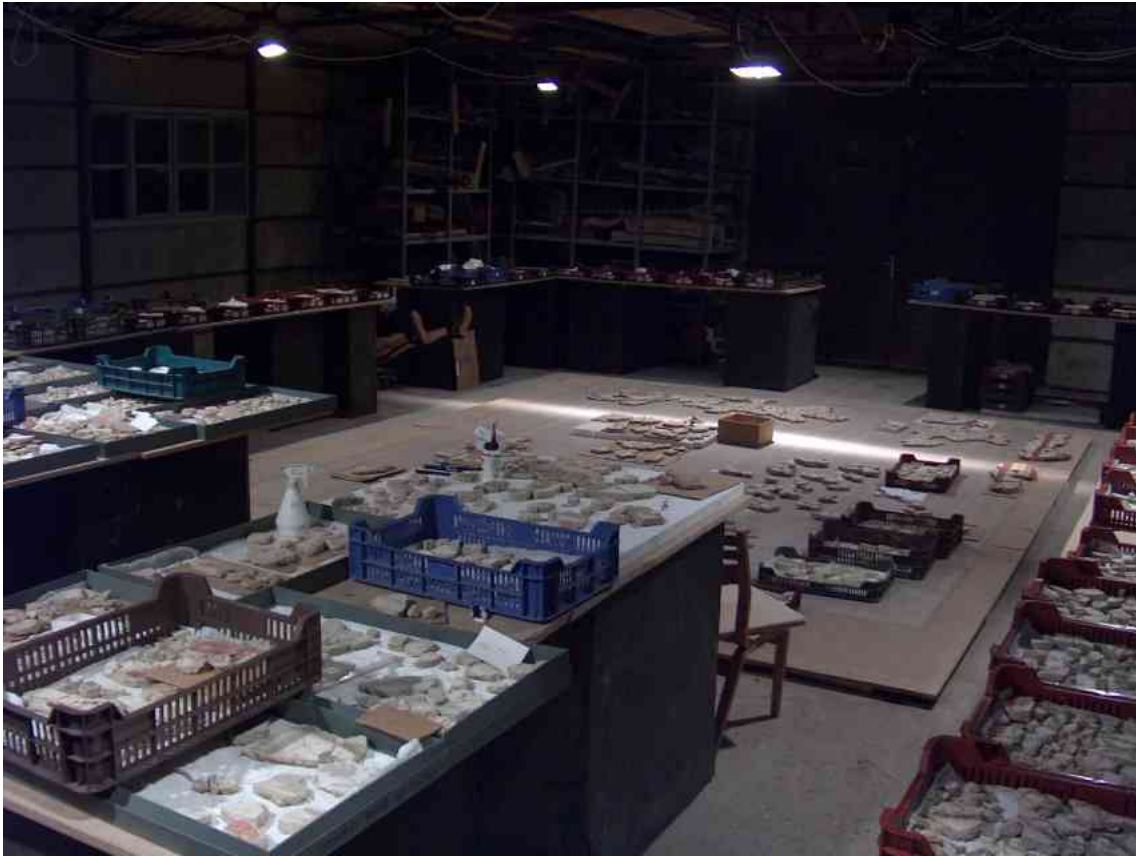
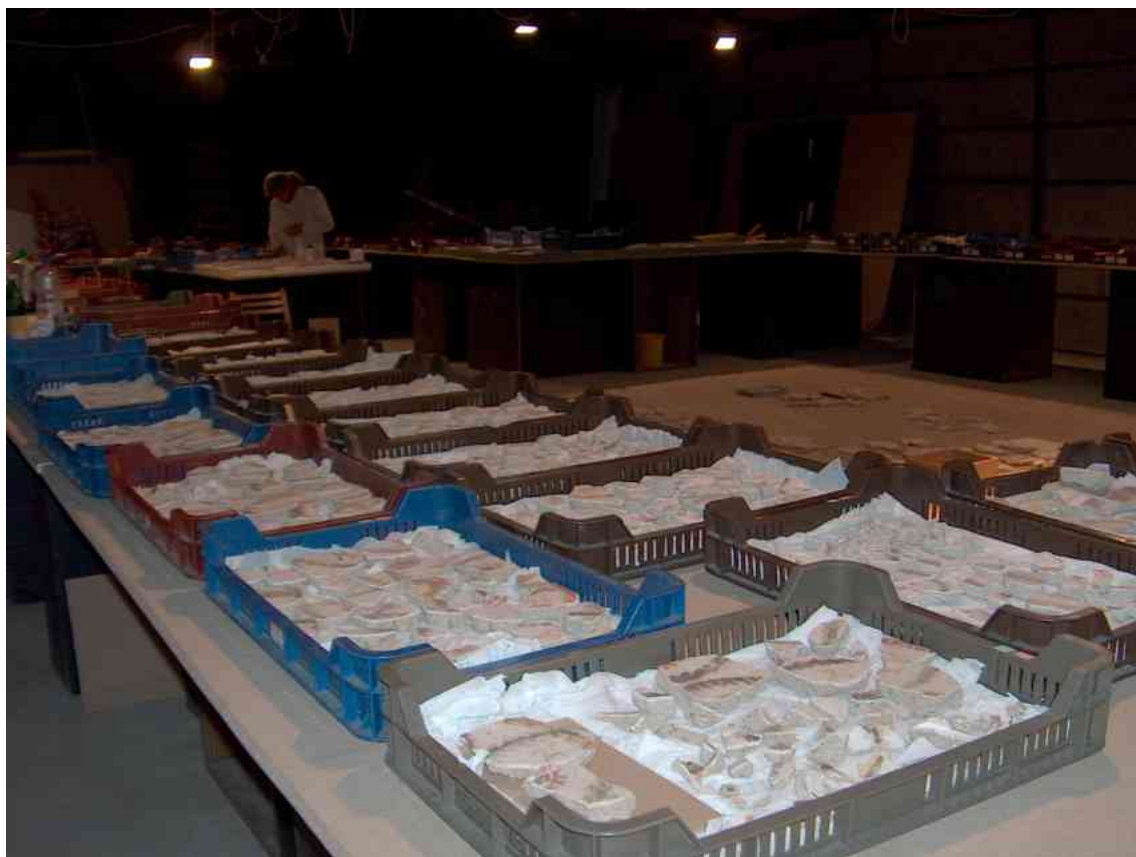
Rendszerezés, válogatás, összerakás a Gorsium-i hangárban

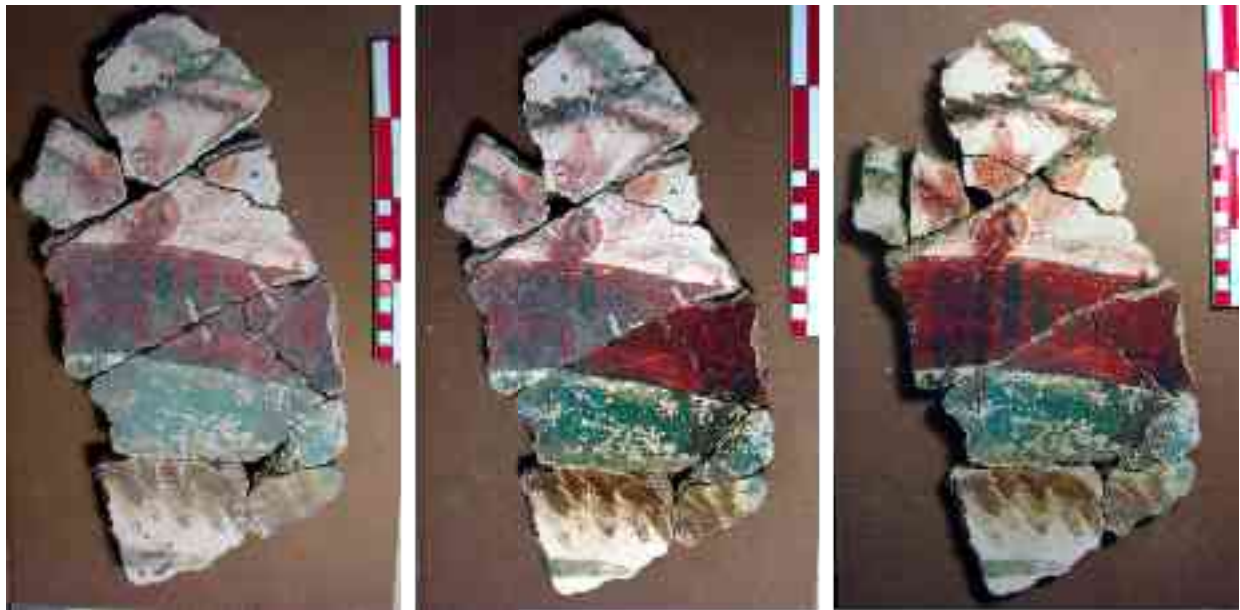
A töredékek festett felületének és törésfelületének tisztítása mechanikus úton történt, hiszen a felületen lévő szennyeződés összetétele megegyezik a vakolat anyagával így az oldószer, ami a szennyeződést oldaná, egyúttal kárt tenné a falkép-töredékek teljes vastagságában, a festett rétegtől a vakolatokig.

A töredékcsoport előtisztítás után, felbetisztítva és tisztított állapotban

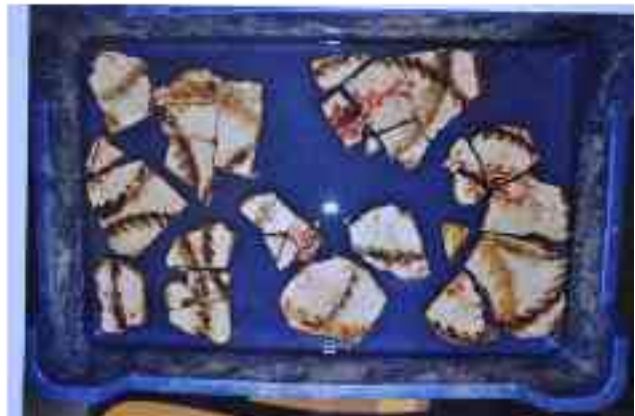
A vakolat gyenge megtartása miatt szükséges volt szilárdítása. A töredékek vakolatszilárdítása etil-kovasav-észterrel (Steinfestiger OH) történt. A vakolat rossz megtartása miatt a konzerválás kétszer 20 percre végeztük. A töredékek felületéről konzerválás után leittattuk a konzerváló anyagot.

A töredékek konzerválása

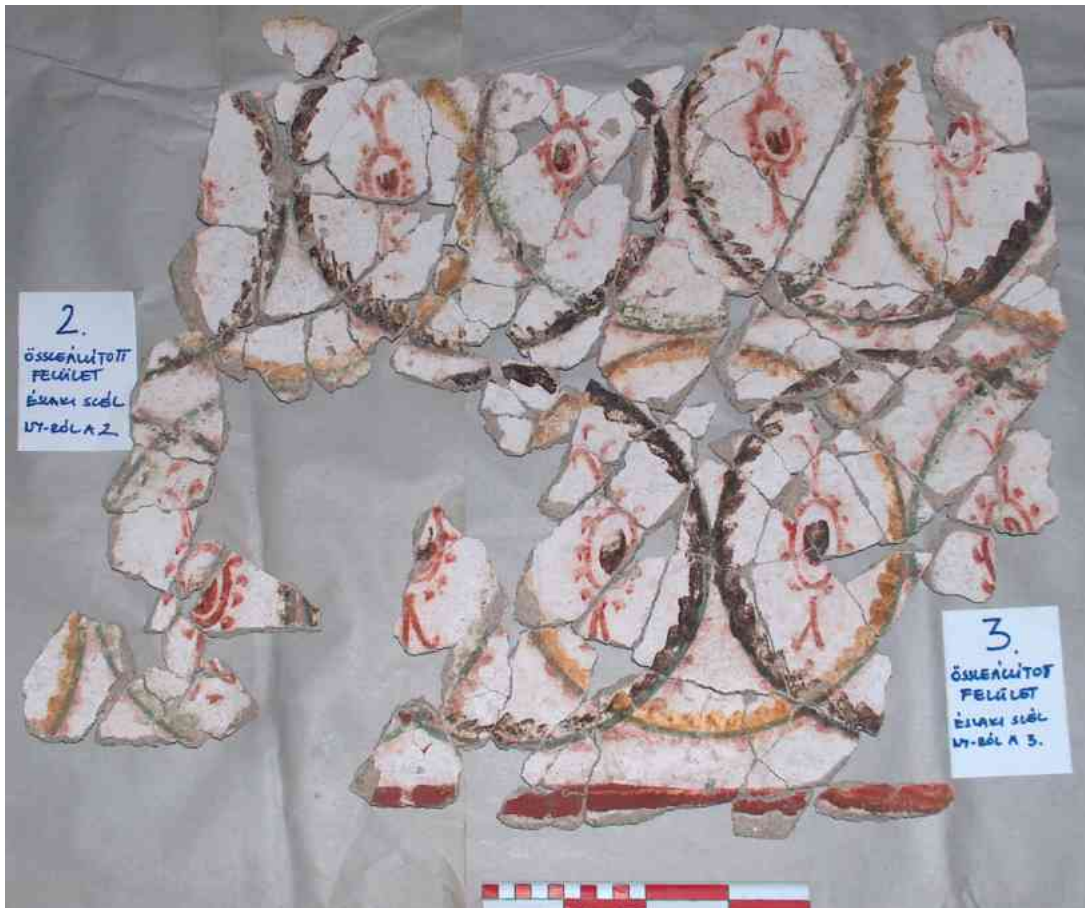
Összeállított felület, tisztítás és konzerválás után, ragasztás előtt

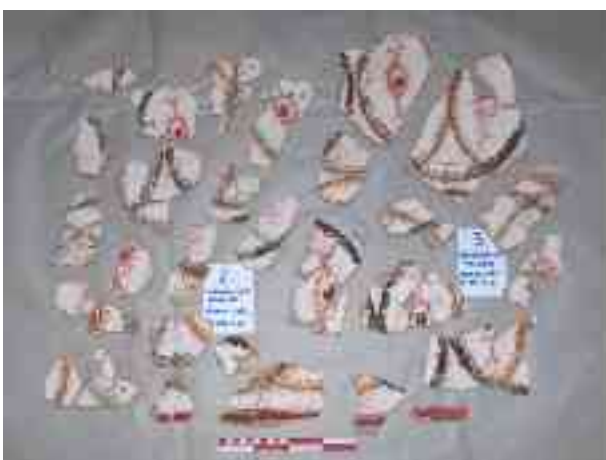
A felület szétbontva összeragasztandó csoportokra

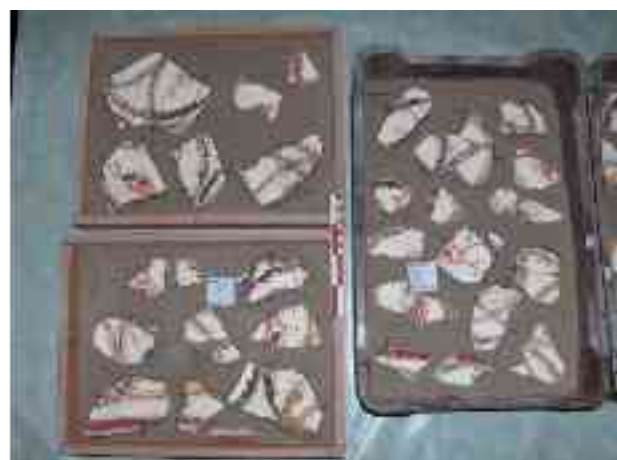
Az összeragasztott felületek dróttal rögzítve homokágyban száradsnak

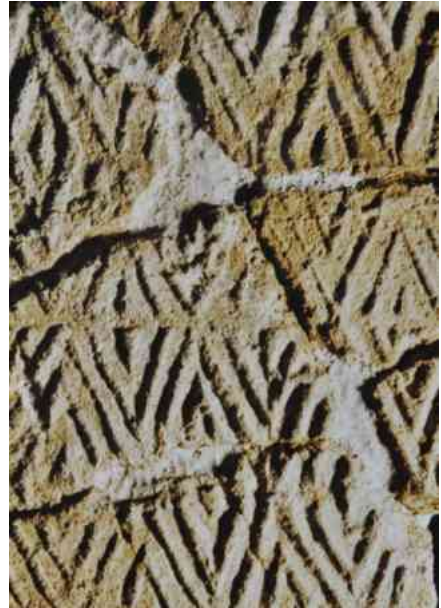
Az előoldalon csak azokat a hiányokat tömítjük, ahová az eredeti töredék előkerülése már kizárt. Az előoldal hiányait hasonló tömítő anyag pótolja oly módon, hogy a tömítés 1 mm-rel a vakolat felszíne alatt van.

Hátoldal statikai célú tömítése
