Lézeres tisztítás alkalmazása a restaurátori gyakorlatban

DLA mestermunka

Kisapáti Ivett

2015

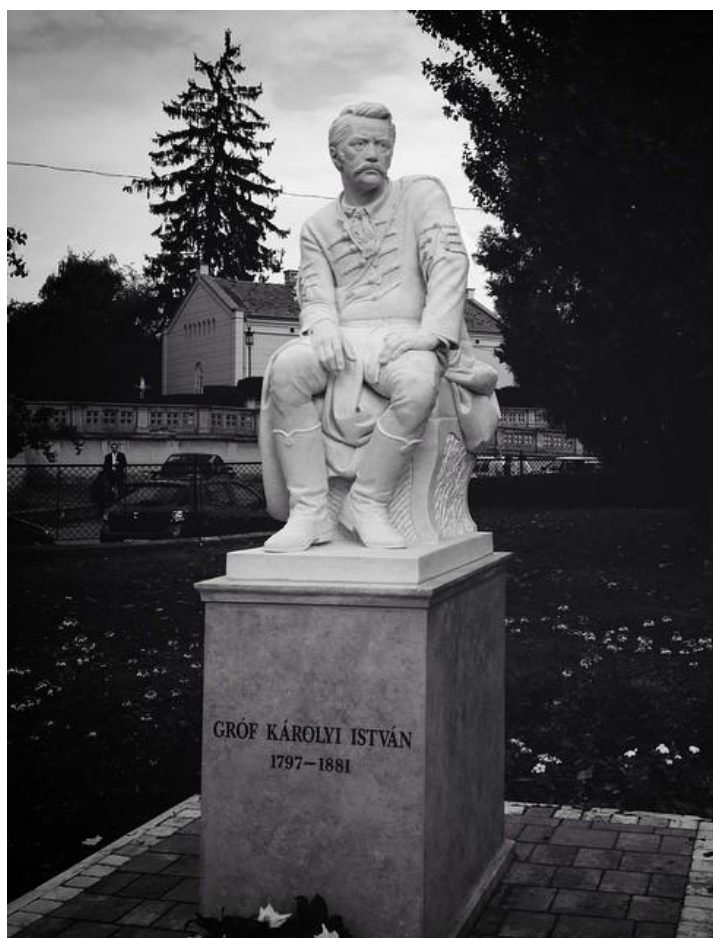
19. kép: A szobor az átadása után, 2014. augusztus 20.

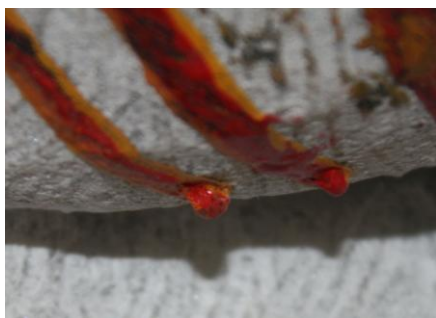
A festékréteg vastagsága változó, egyes helyeken eléri az 1-3 mm-es vastagságot is. A lefolyások végén összegyűlő festékcseppek (30. kép), valamint a mélyedésekben megálló festék vastagsága akár az 5-10 mm-t is elérte. Egyes helyeken előfordult, hogy a felgyülemlett festéknek csak a felszíne kötött meg, és a belseje még hónapokkal a támadás után is puha maradt (31. kép).

29. kép: lefolyások végén összegyűlő festékcseppek

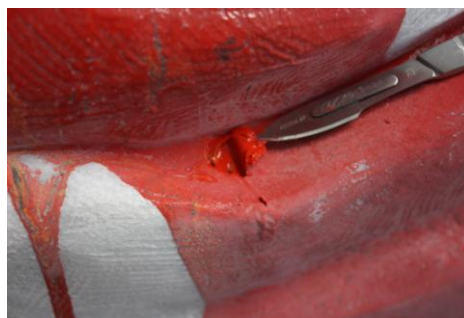
30. kép: A felgyülemlett festékréteg a felszín alatt még puha

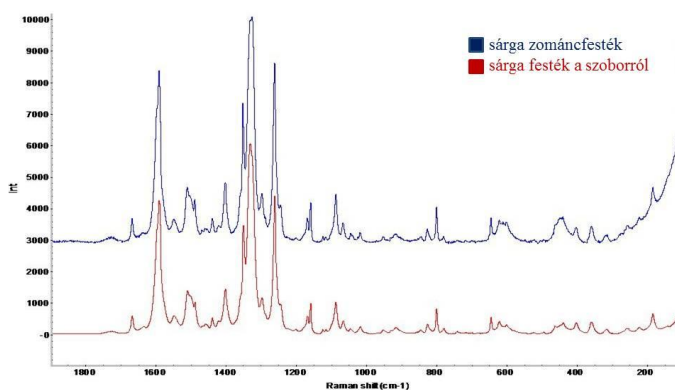
A szoborról származó festékminták mikro-Raman spektroszkópiás vizsgálatát a Pécsi Tudományegyetemen végeztük. A rongáláshoz használt festékek Raman spektrumát összehasonlítottuk azonos színű, kereskedelmi forgalomban kapható zománcfestékek spektrumával⁴. A spektrumokat összehasonlítva megállapíthatjuk, hogy a szobron talált sárga és vörös festékek spektruma gyakorlatilag teljes egyezést mutat a nekik megfelelő, kereskedelmi forgalomban kapható zománcfesték spektrumával (37-38. kép), míg sem a szoborról származó, sem a vásárolt fekete festékről nem kaptunk Raman spektrumot.

36. kép: A rongáláshoz használt és a kereskedelemben kapható sárga festékek Raman spektrumai

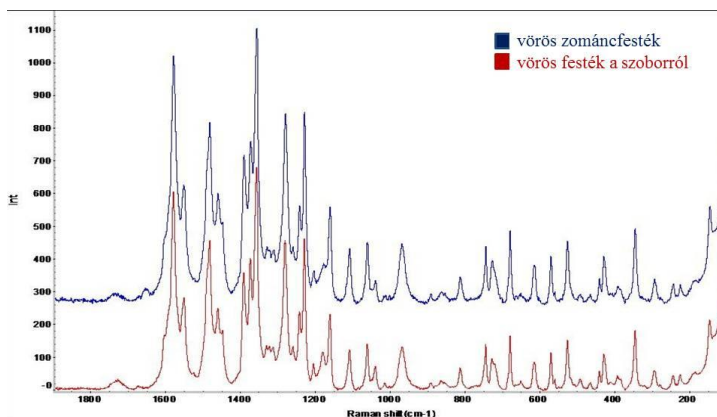
37. kép: A rongáláshoz használt és a kereskedelemben kapható sárga festékek Raman spektrumai

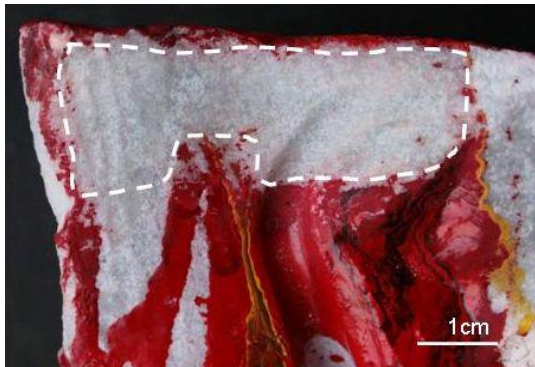
42. kép: A márvány felülete megőrizte az eredeti jellegzetességeit (vésőnyomok)

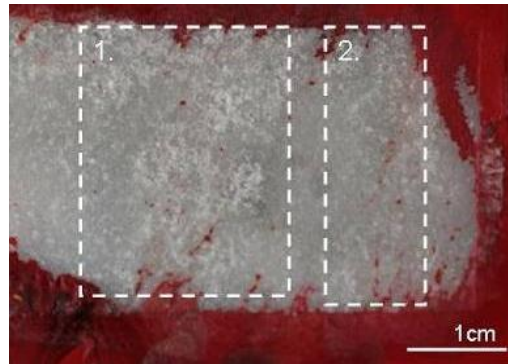
43. kép: A szemcseszórás után a felületen maradt festéket lézerrel távolítottam el. A második esetben a felület csak minimálisan károsodott.

A tisztítópróbák eredményei jól mutatták, hogy a különböző eljárások kombinálásával érhető el a legmegfelelőbb eredmény. Ezekben az esetekben a vastag zománctfestékréteget szemcseszórással (nemes korund 44 - 74 μ , 8 bar; 44. kép) illetve szikével vékonyítottam (42-43. kép). Az elvékonyított festékréteget a Quanta System ThunderArt Q-kapcsolt lézerével ($\lambda = 1064$ nm és 532 nm, ≤ 8 ns; 41. kép) távolítottam el. Az alkoholos nedvesítés segítette a folyamatot.

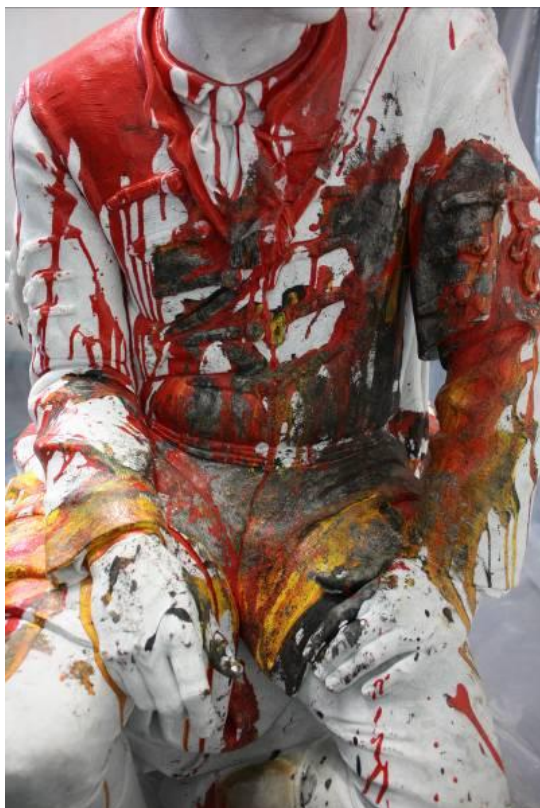
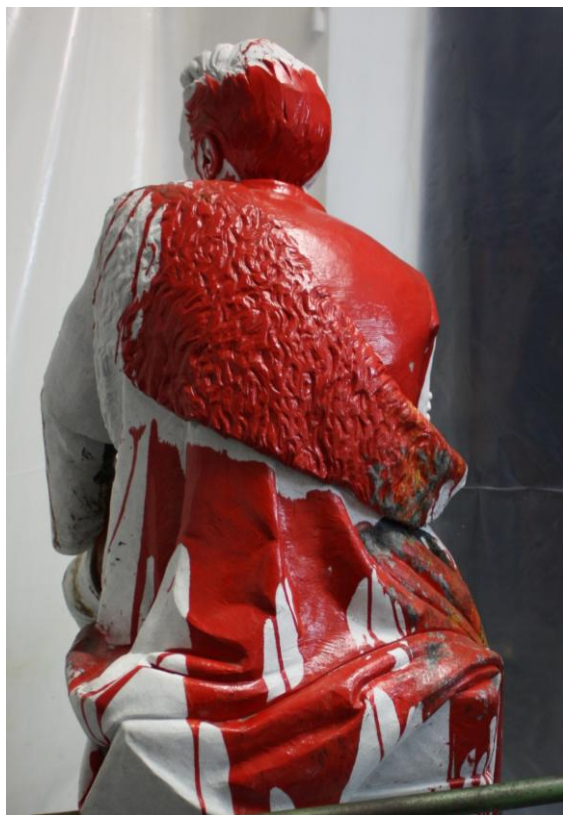
56. kép: Tisztítás előtti állapot,
Bordány 2015. január 26.

59. kép: Tisztítás előtti állapot,
Bordány 2015. január 26.

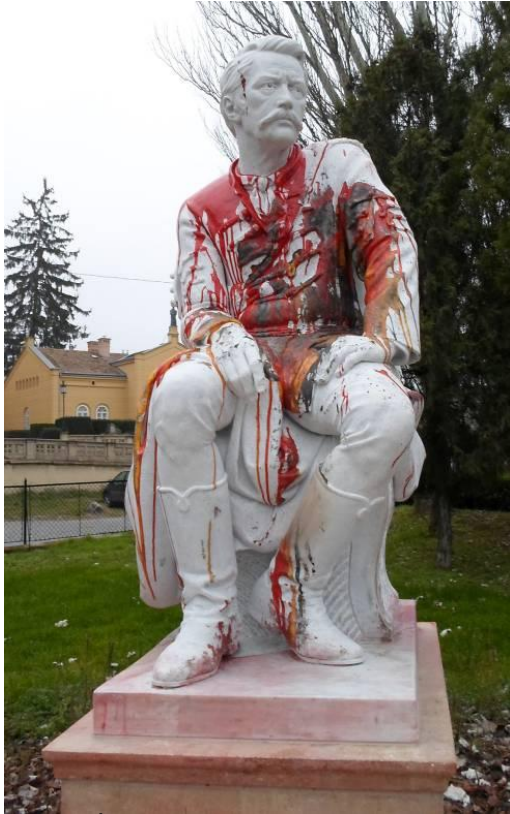
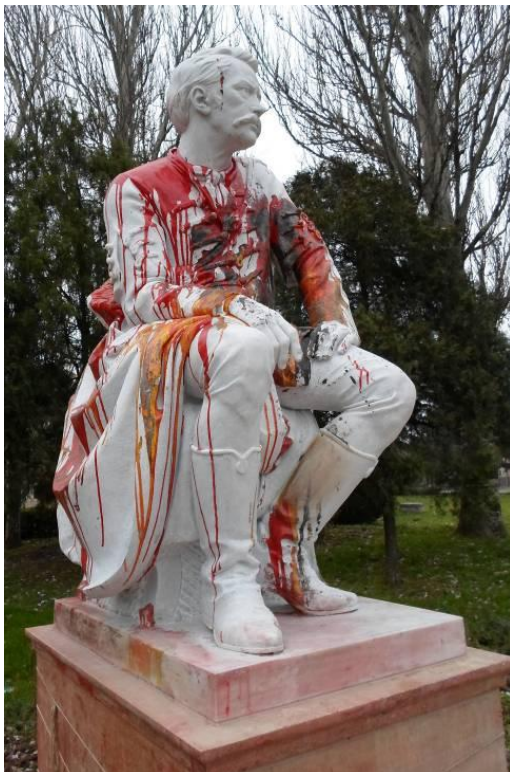
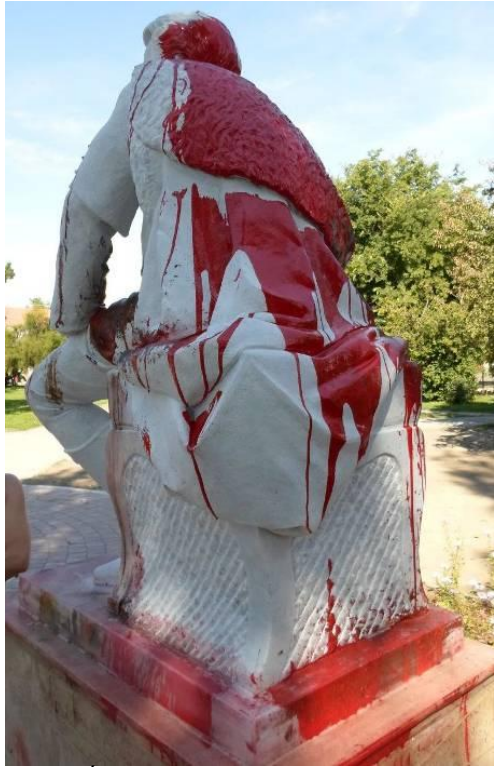
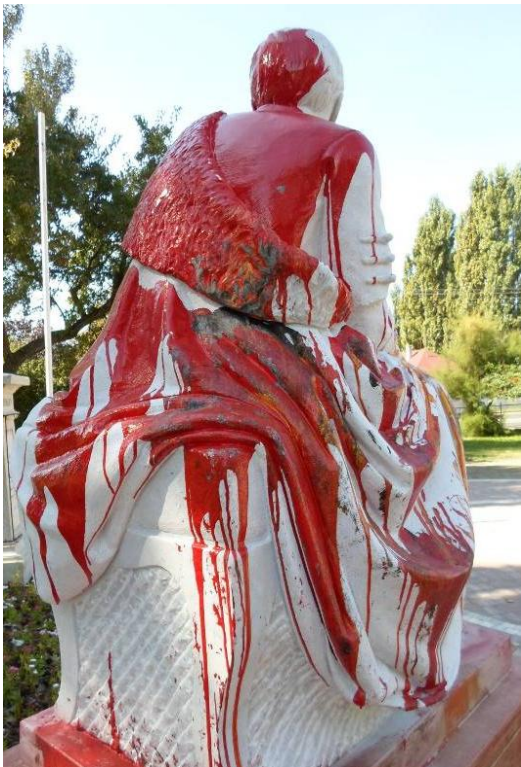
65. kép: Átvételi állapot, Fót 2014. november 27.

67. kép: Átvételi állapot, Fót 2014. november 27.

69. kép: Átvételi állapot, Fót 2014. augusztus 30.

71. kép: Átvételi állapot, Fót 2014. augusztus 30.
